## Révision du Plan Local d'Urbanisme

### Pièce 6.3.1 : Annexes - Porter à Connaissance de l'aléa chutes de blocs

**Objet : porter à connaissance de l'aléa chute de blocs et effondrement rocheux sur les communes de Béon et Culoz**

L'aléa porté à connaissance est issu de l'étude cartographique de l'aléa chute de blocs et effondrement rocheux des communes de Culoz et Béon, réalisée par le BRGM.

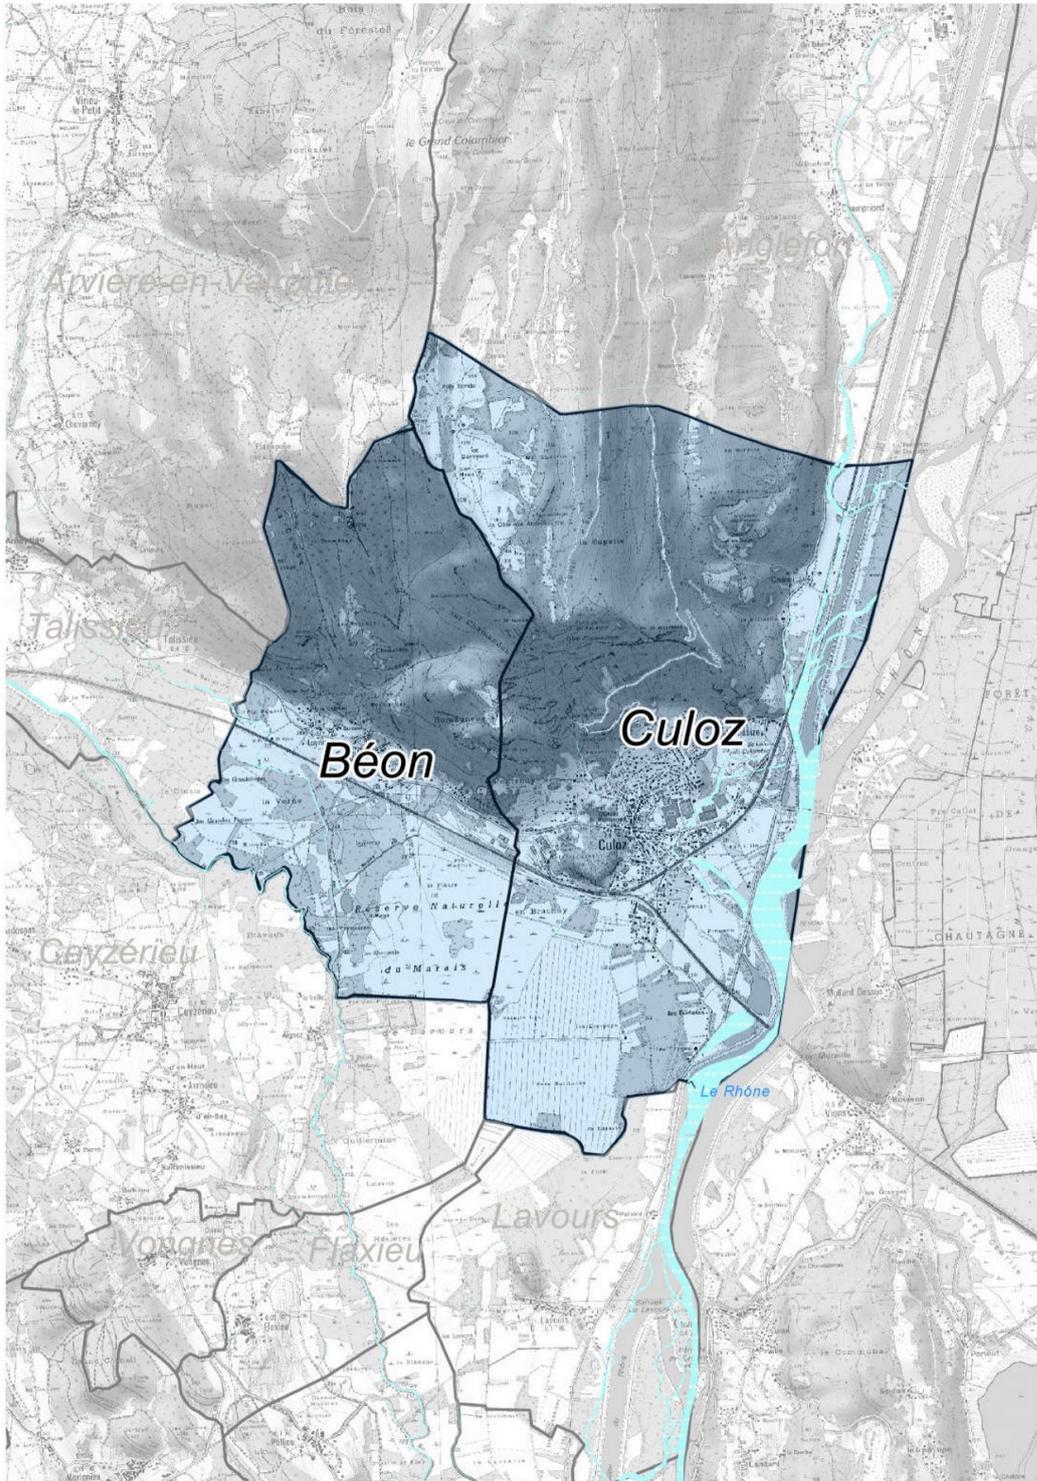
*Périmètre de l'étude chute de blocs et effondrement rocheux*

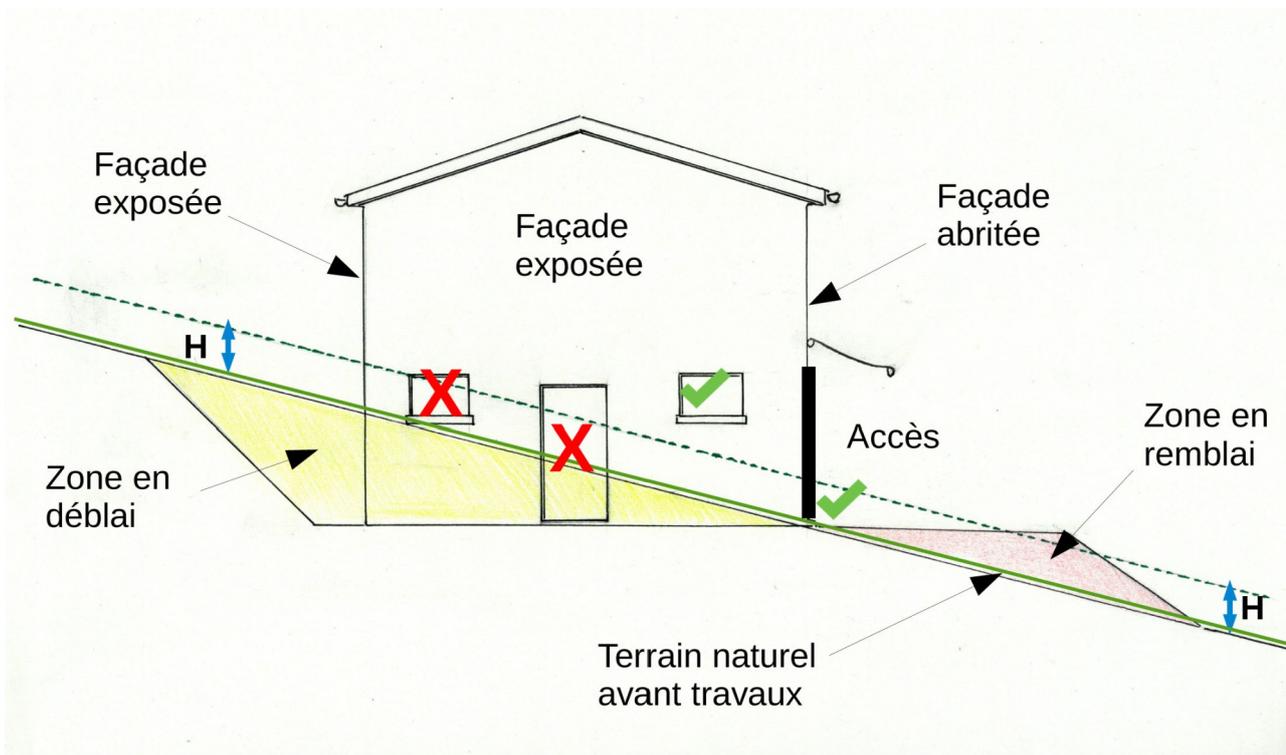
Détermination des hauteurs de référence par rapport au terrain naturel

Détermination de la position des ouvertures par rapport à la hauteur de référence **H**

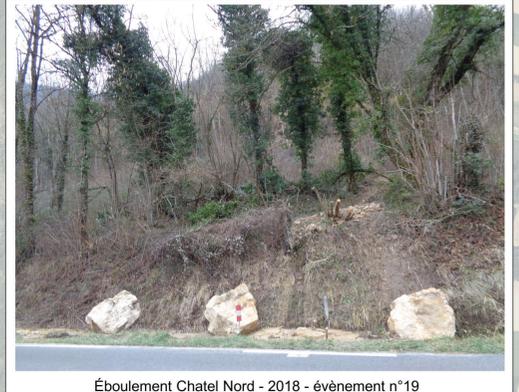
Éboulement Chatel Nord - 2018 - événement n°19

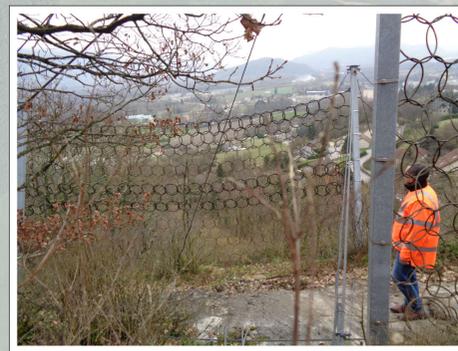
Culoz - Les Ravières - filets de protection

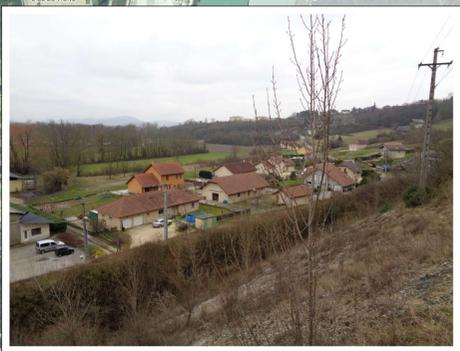
Culoz - Landaize - merlon de protection

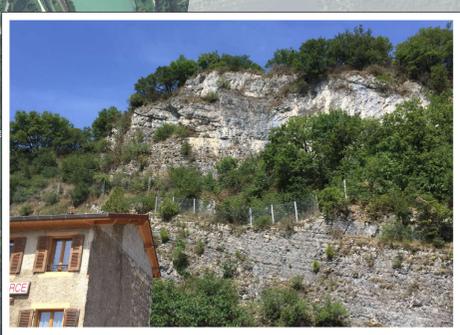
Culoz - Mollard de Jugeant - filets de protection

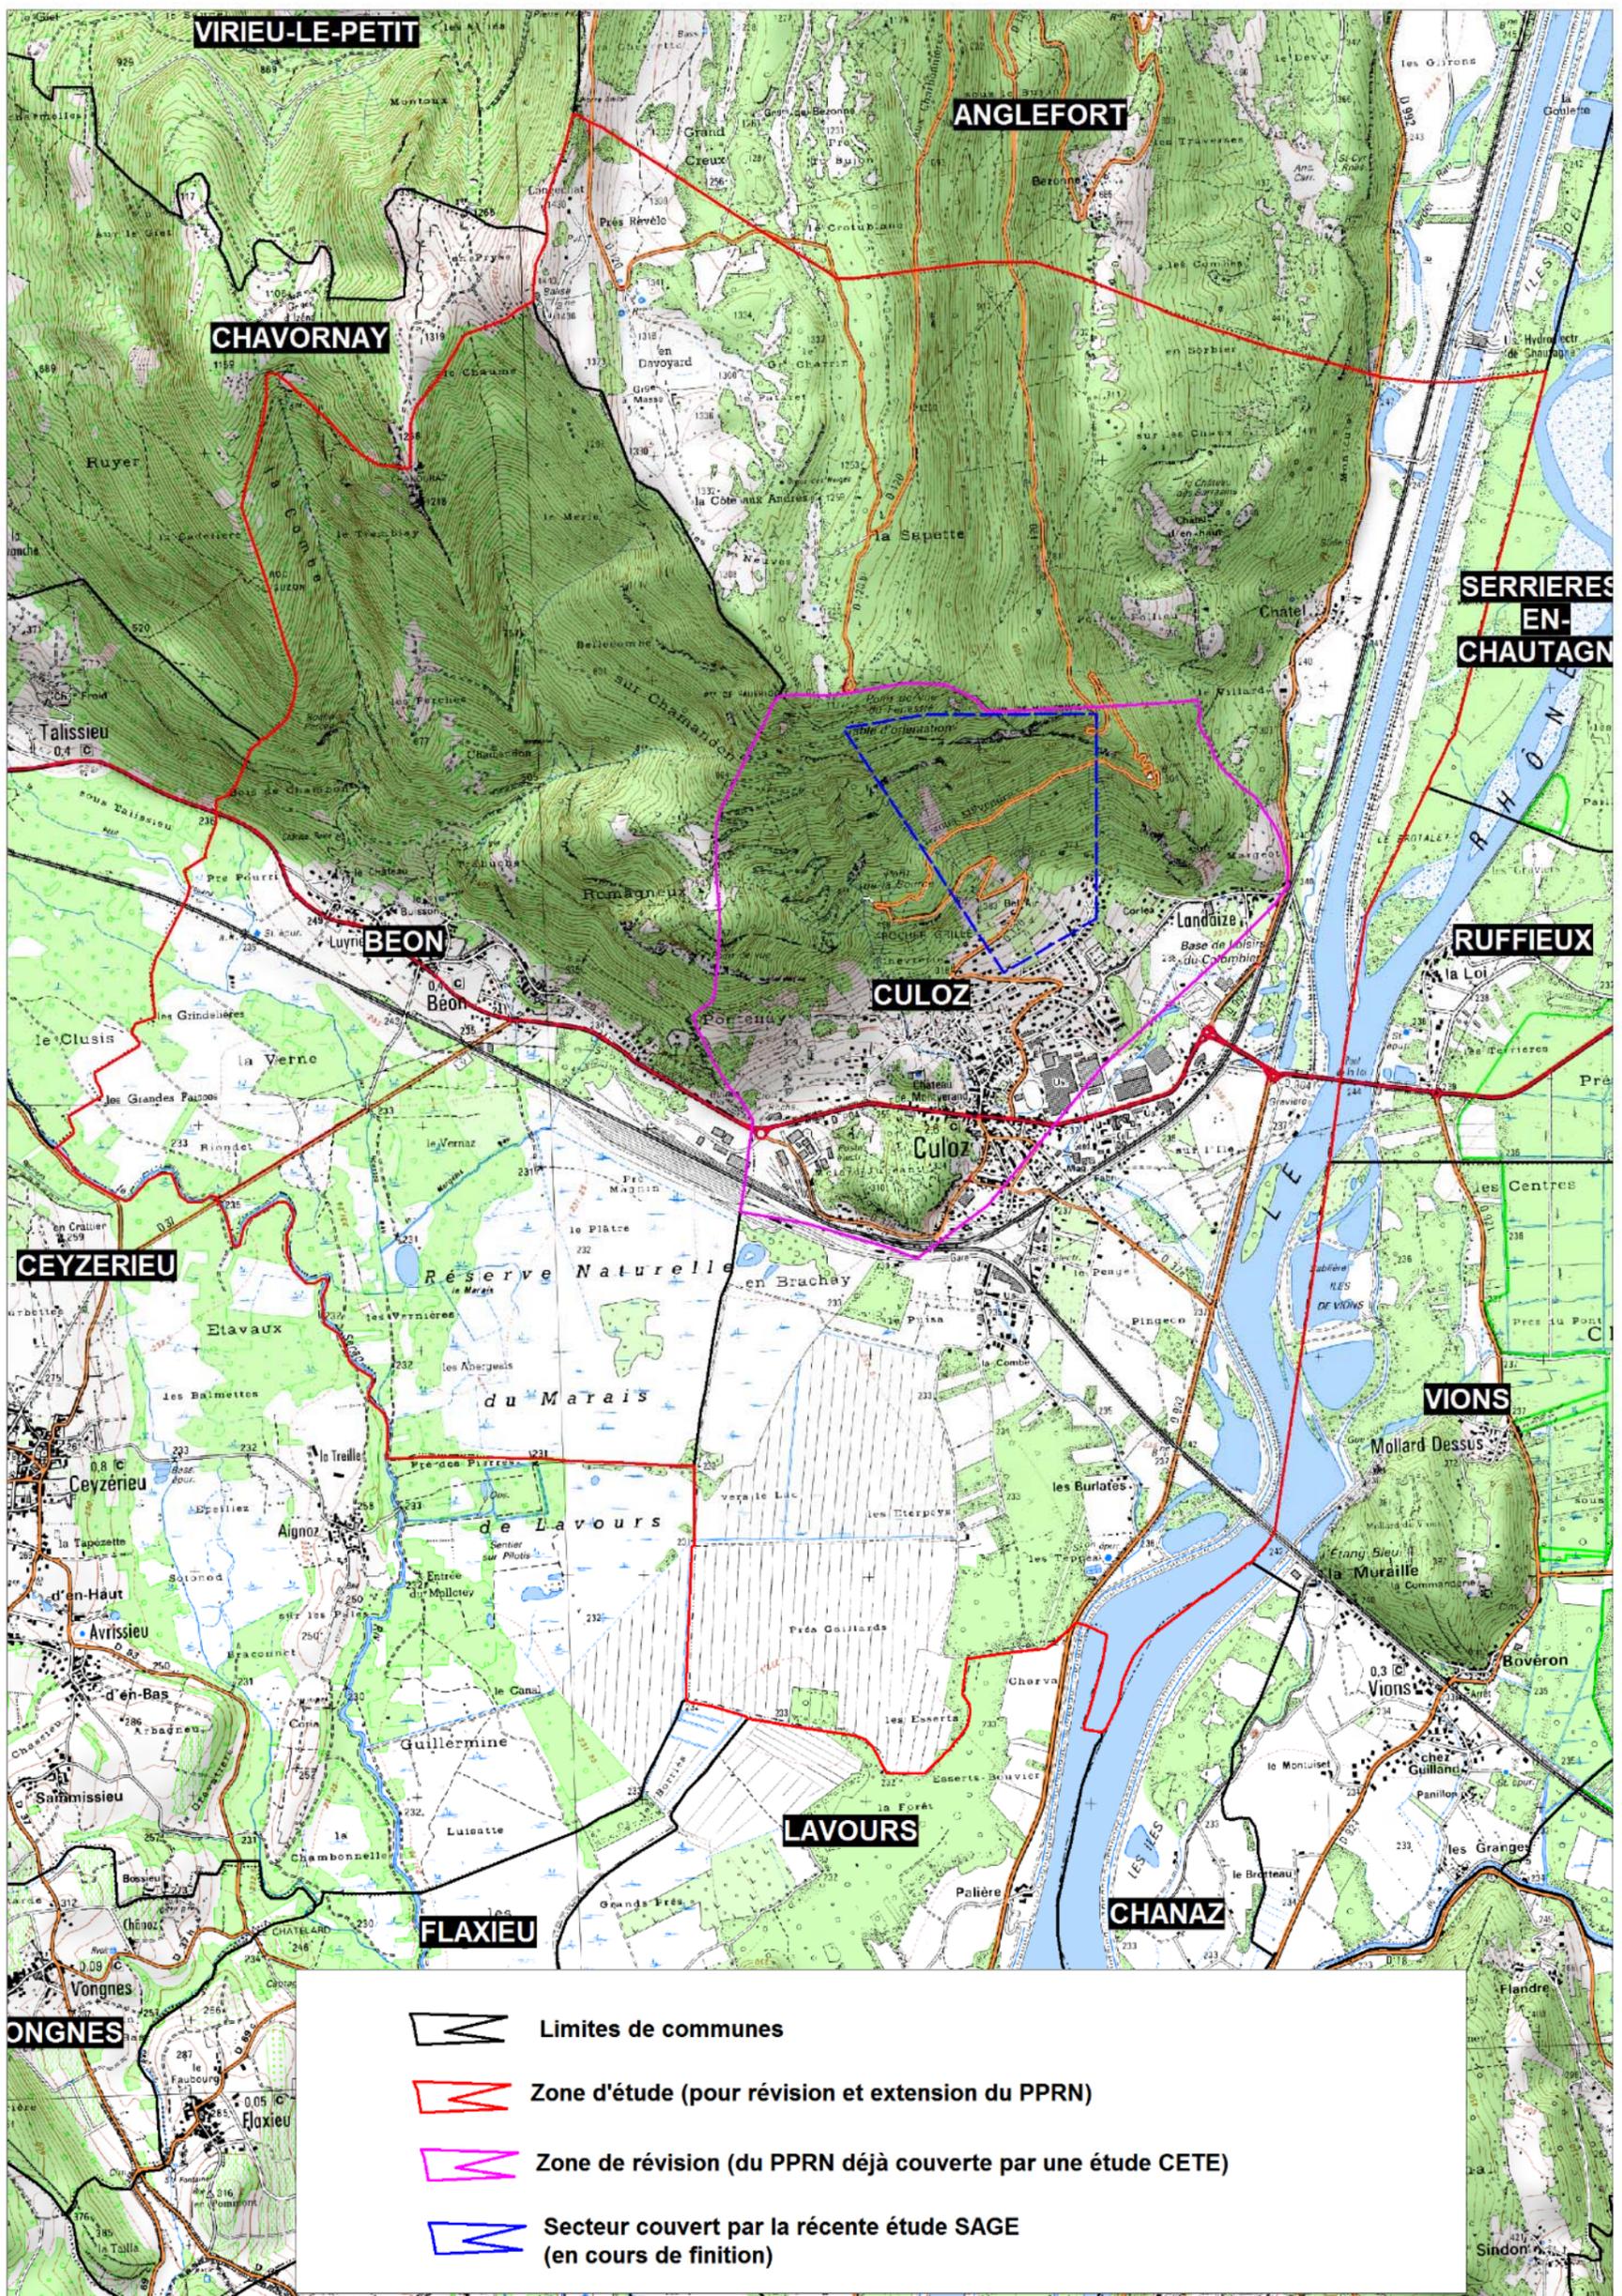
Illustration 2 – périmètres de l'étude (zones de révision et d'extension) et des travaux passés ou en cours de finalisation (SAGE)

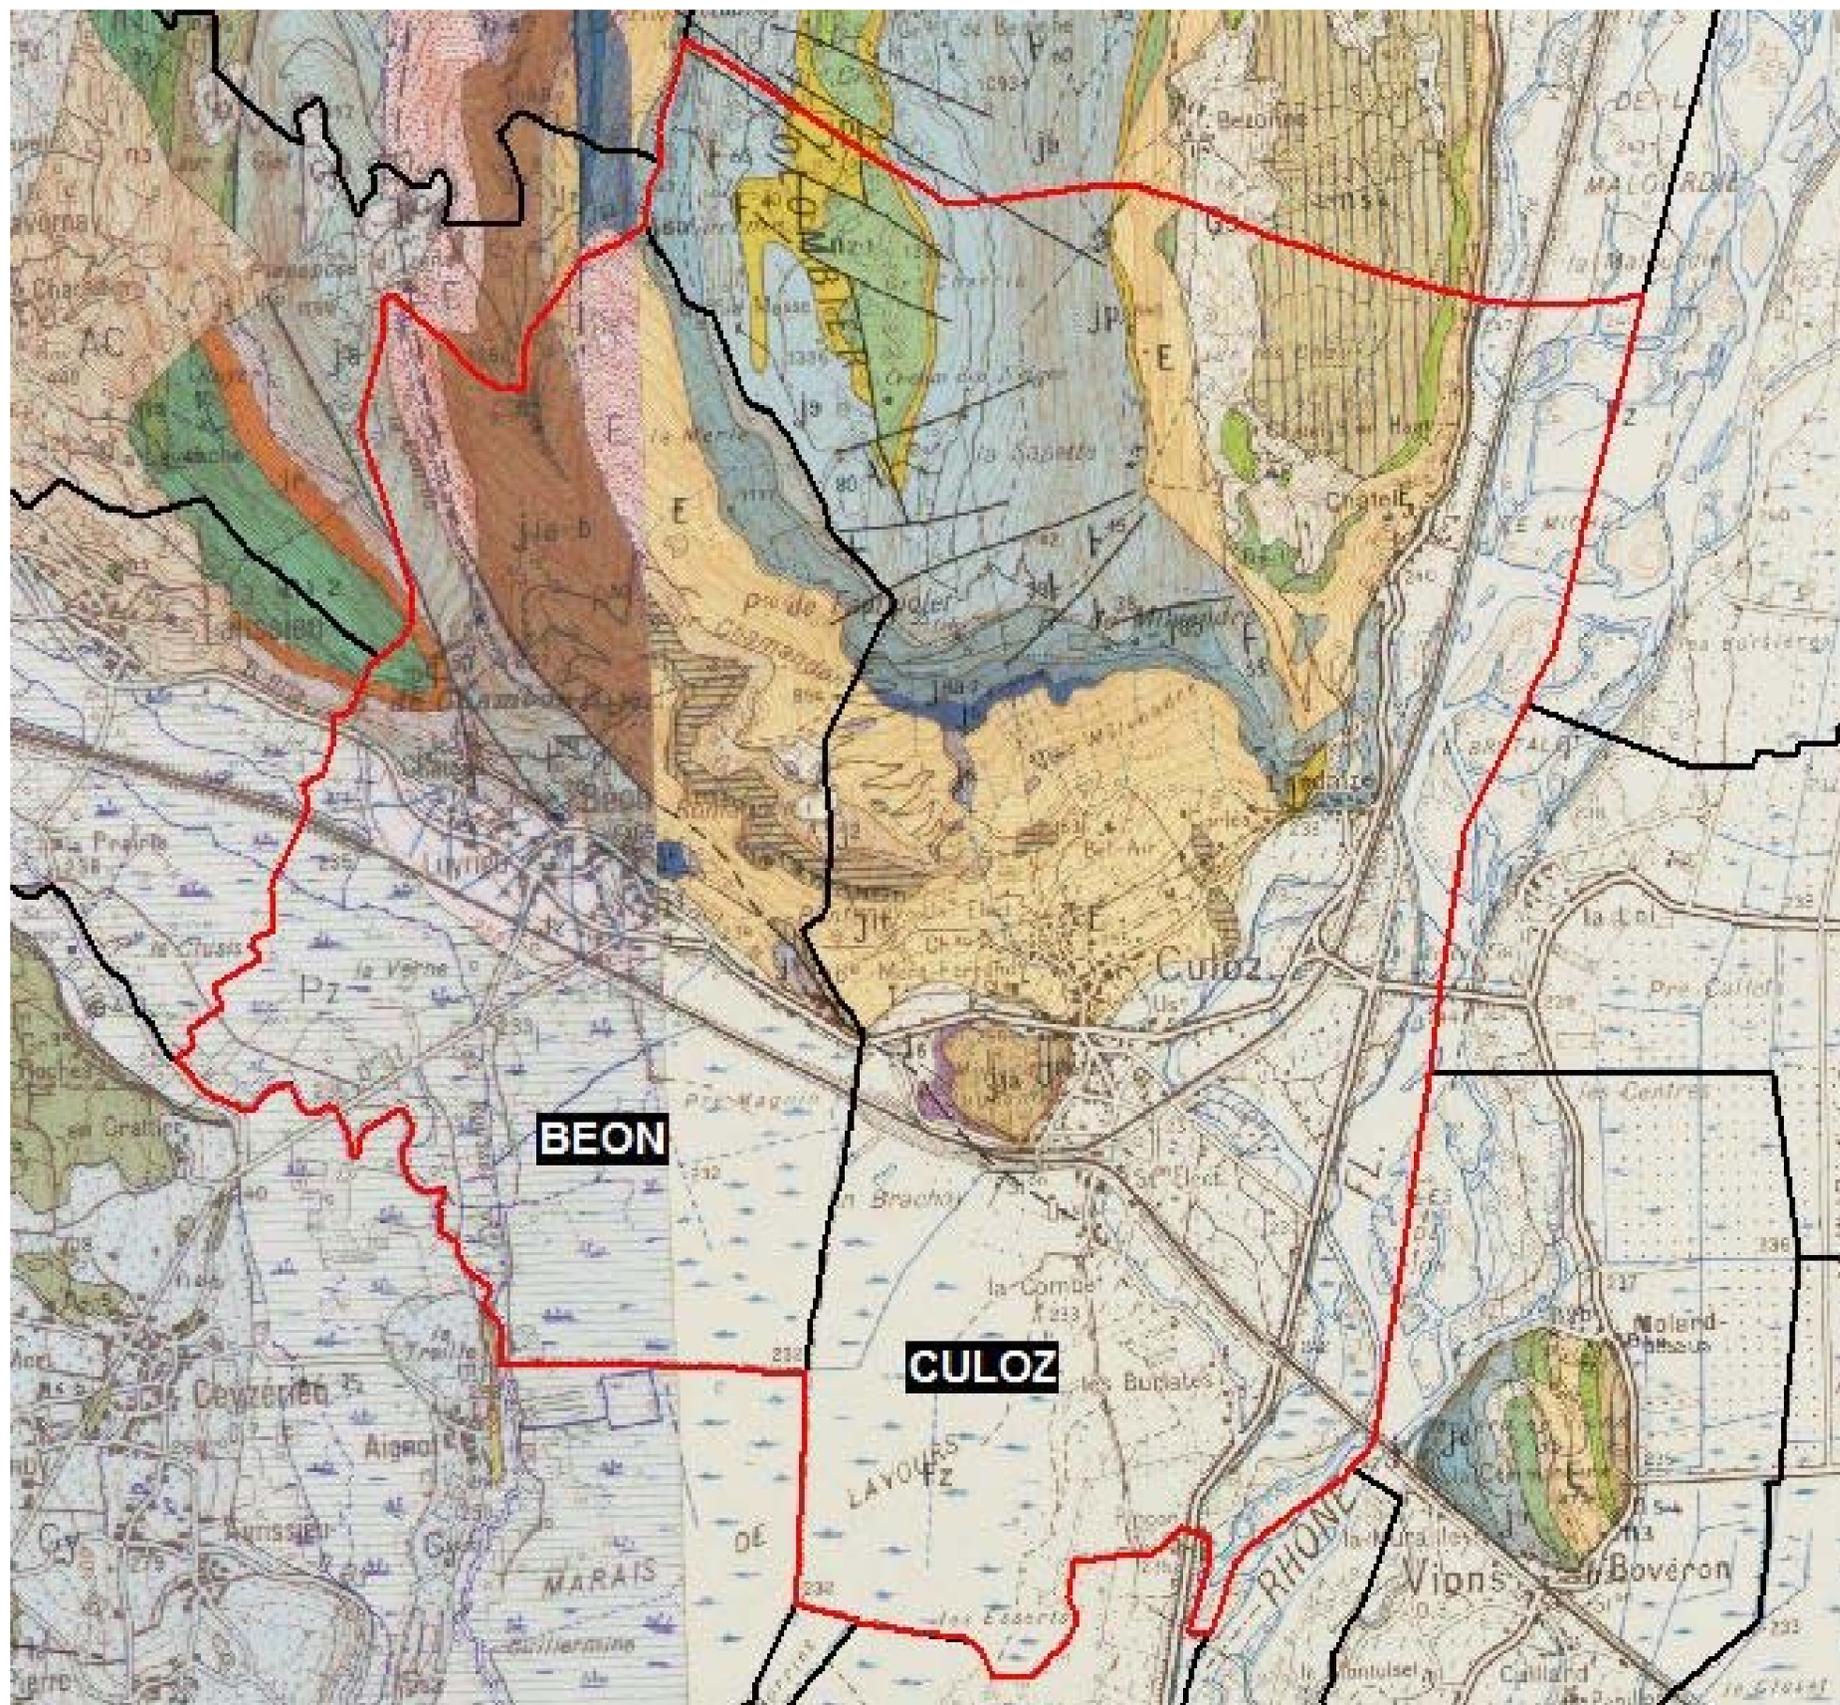
Illustration 8 – cartes géologiques à 1/50 000 pour les communes de Béon et Culoz (n°700 de Belley et n°701 de Rumilly)

Au vu de la carte à 50 000, l'accident de Grand Colombier  $\Phi_c$  est matérialisé à hauteur de la commune de Béon par un doublon de failles de chevauchement avec une lame centrale de chevauchement d'âge Kimméridgien ( $J_8$ ). Sur Culoz, le Mollard Jugeant constitue la terminaison orientale du pli faille chevauchant du Grand Colombier.

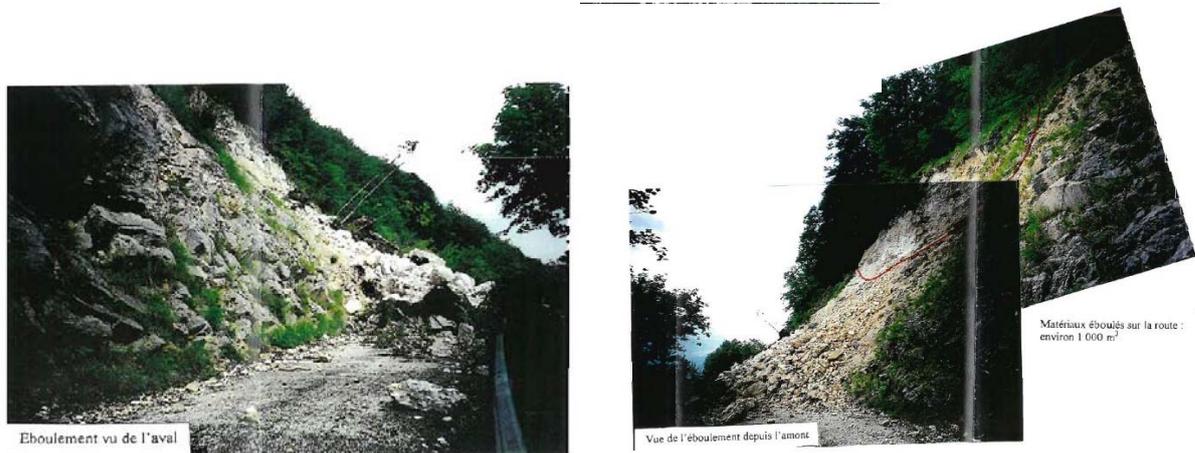
Illustration 9 – éboulements du printemps 1999 sur le flanc est du Grand Colombier à hauteur de la RD120 (PR 6+500)

- Événement 21100791 : un éboulement polyphasé (illustration 9) sur le flanc est du Grand Colombier s'est initié le 25 avril 1999, dans un secteur évolutif de talus amont de la RD120 (PR 6 +500) depuis plusieurs années (avec nette accélération durant l'hiver 1998/1999), avec un premier éboulement de 20 à 30 m<sup>3</sup> au contact des calcaires de l'Hauterivien Supérieur avec les marnes de l'Hauterivien inférieur (60 m au-dessus de la RD120) : 1 bloc de 0,7 m<sup>3</sup> se propage sur la chaussée. Le désordre progresse avec plusieurs blocs supérieurs au m<sup>3</sup> ayant atteint la RD120 au 27 avril. Et dans la nuit du 27 au 28 avril, près de 1000 m<sup>3</sup> de matériaux éboulés sont entraînés depuis le versant sur 45 m de longueur, 4 m d'épaisseur moyenne sur 5 m de largeur. Depuis la cicatrice avec plus de 600 m<sup>3</sup> instables, 100 m<sup>3</sup> complémentaires viennent s'ajouter en début juin 1999. Le secteur a été ensuite sécurisé par minage, mise en place de risbermes, clouage et pose de filets plaqués ;

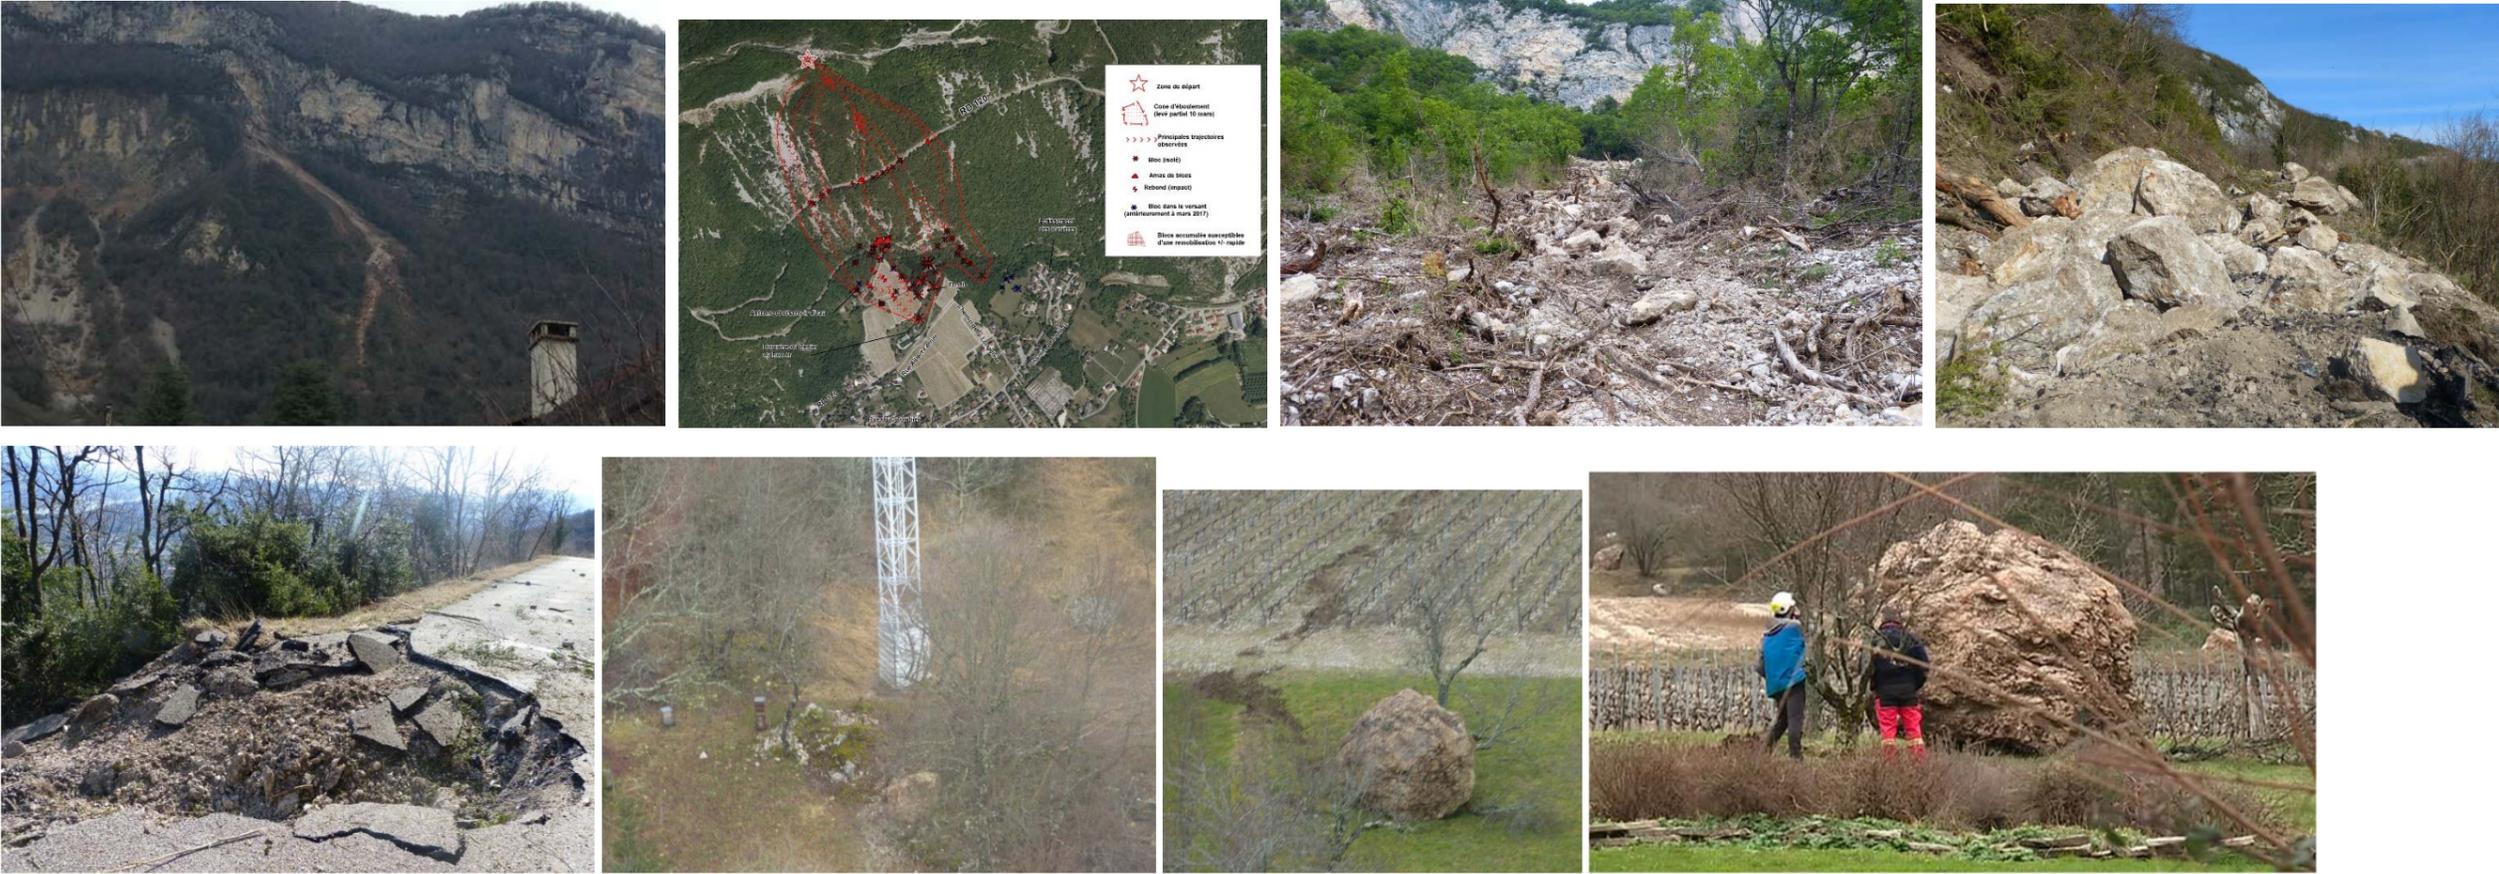
Illustration 10 – éboulement du 08 mars 2017 depuis les falaises de Milvendre à Culoz (01)

- Événement 12100300 : l'éboulement du 08 mars 2017 depuis les falaises de Milvendre (illustration 10) de plus de 1000 m<sup>3</sup> constitue le facteur déclenchant de la présente étude : il s'est produit (rapport BRGM-66875-FR) dans un secteur de la commune où l'urbanisation depuis le centre bourg est remonté le plus dans le versant et où aucun ouvrage de protection n'avait été mis en œuvre. Le gros de l'éboulement a intersecté à 4 reprises la RD120 largement endommagée, mais qui a joué un net rôle de piège à cailloux, notamment dans les deux virages en épingles à cheveux, épargnant ainsi de justesse les bâtiments les plus exposés. Il persiste sur le principal couloir d'éboulement un risque résiduel prononcé sur la RD120 actuellement non sécurisé.

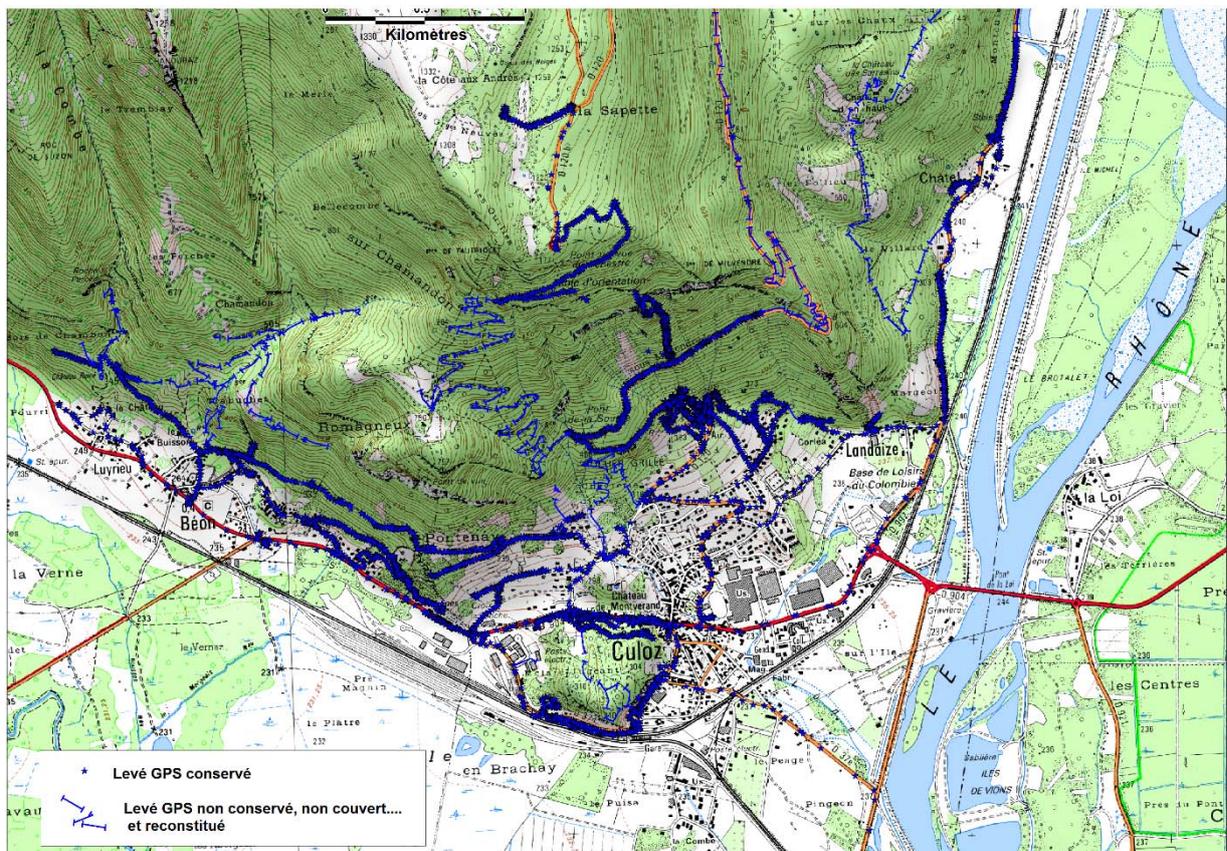
Illustration 11 – zones de terrains reconnus

L'ensemble des zones reconnues sur les deux communes est reporté sur l'illustration 11 suivante.

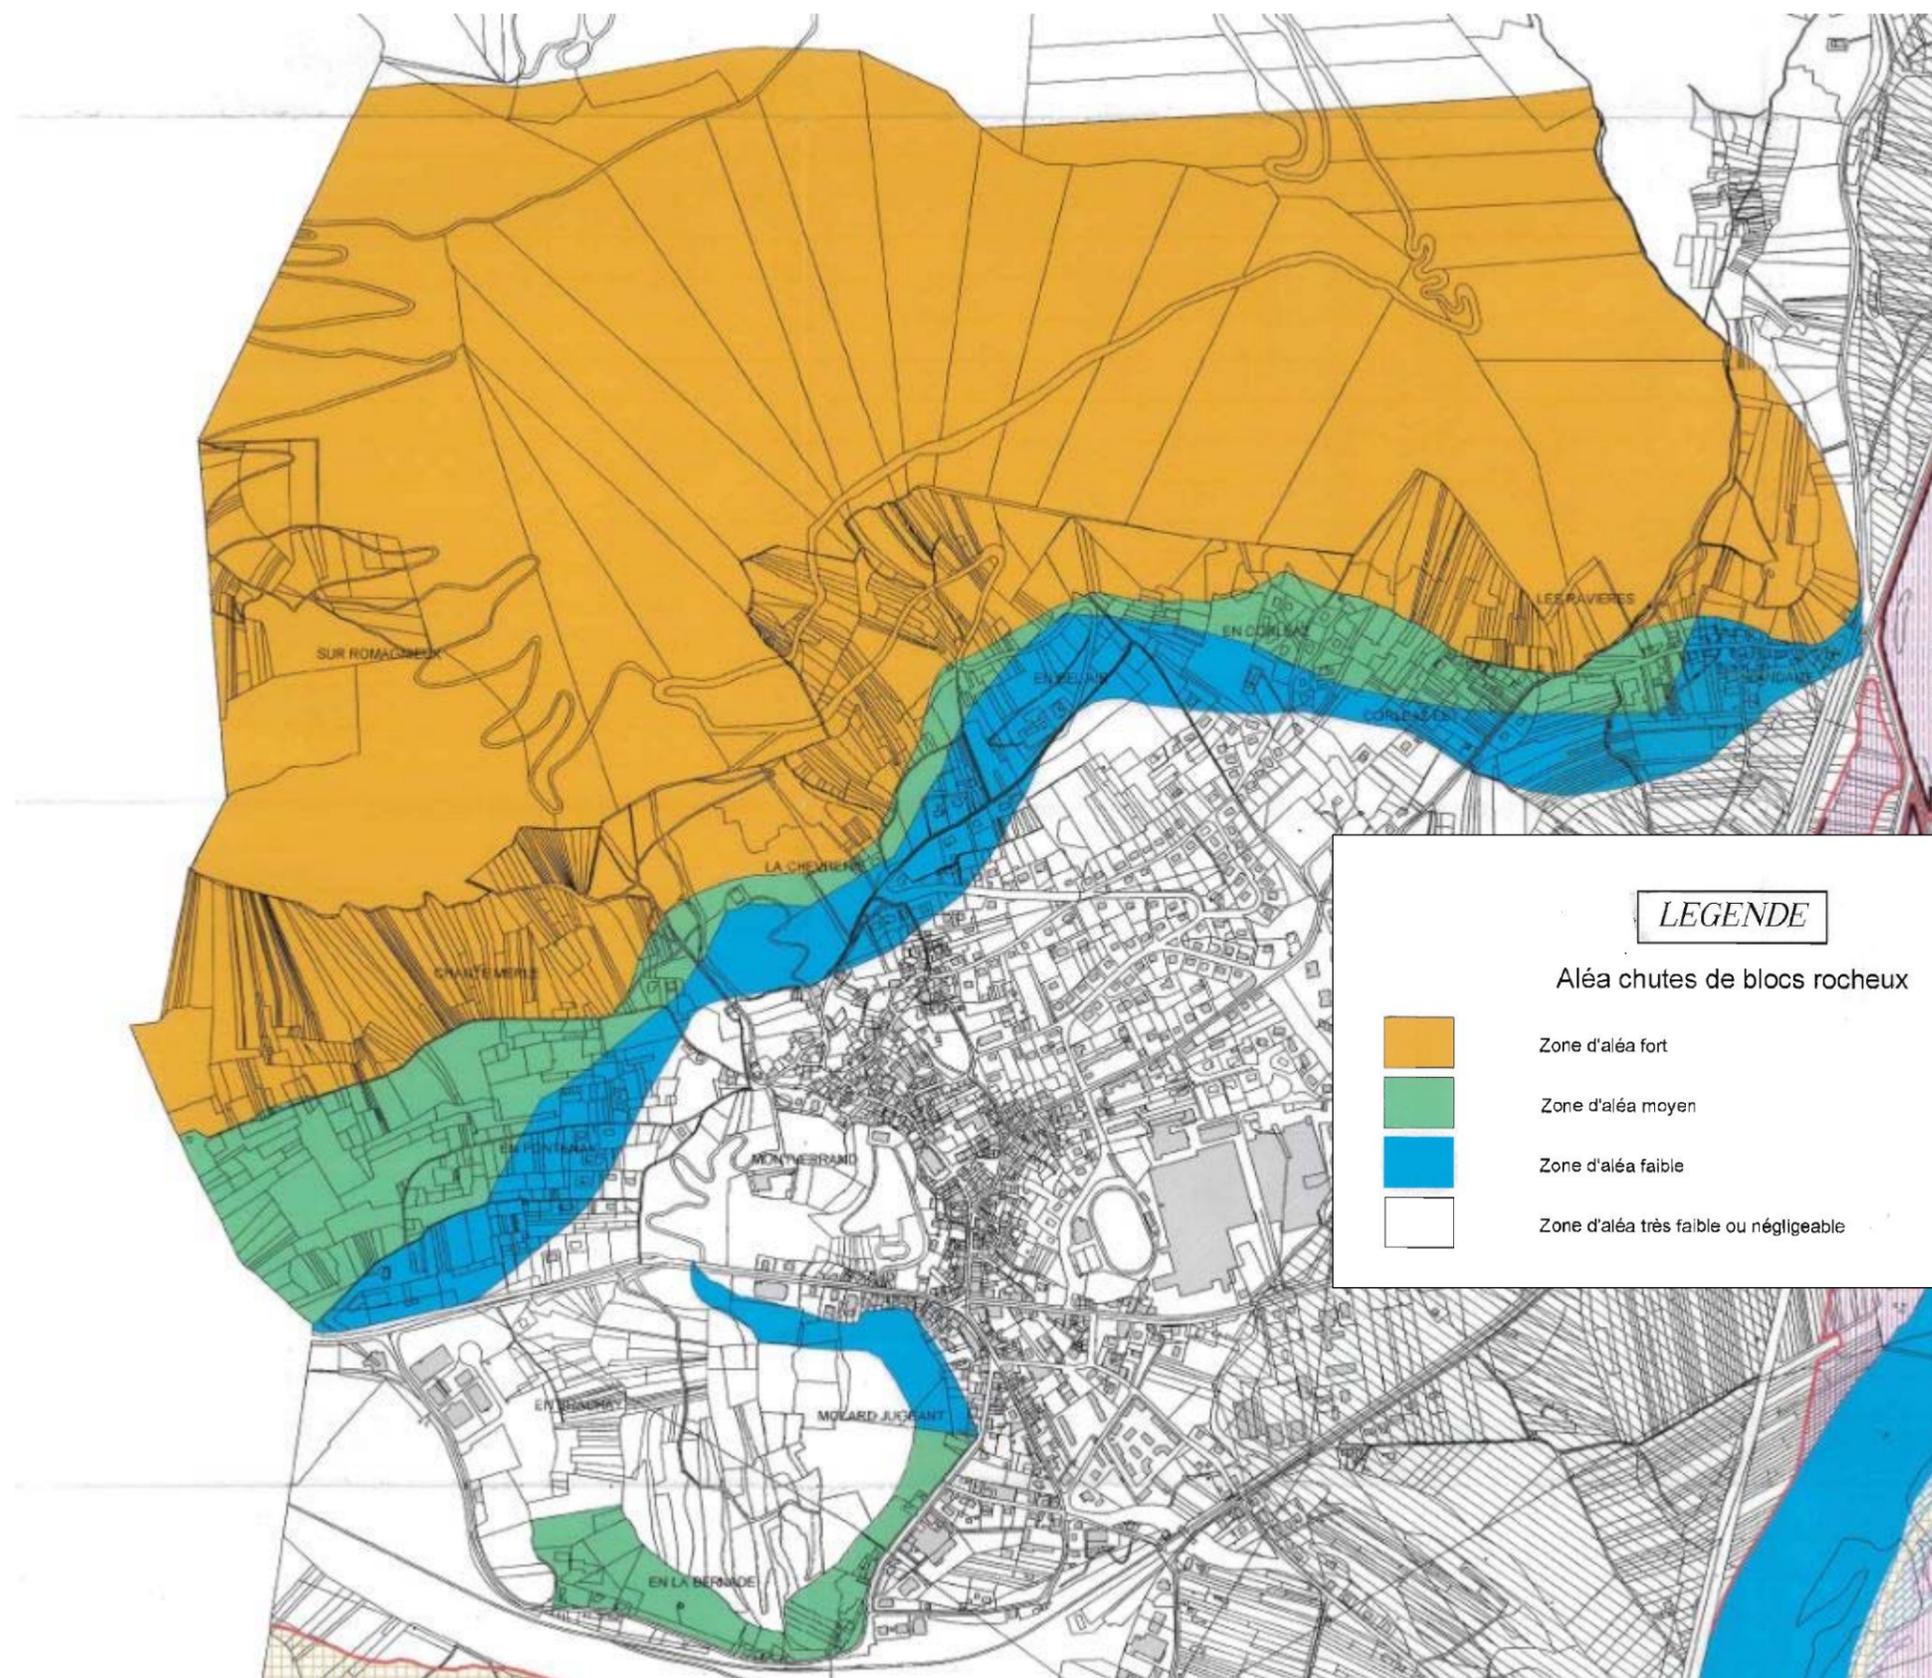
Illustration 12 – zonages de l'aléa rocheux du PPRN de 2004 (non impactée par la révision de 2008)

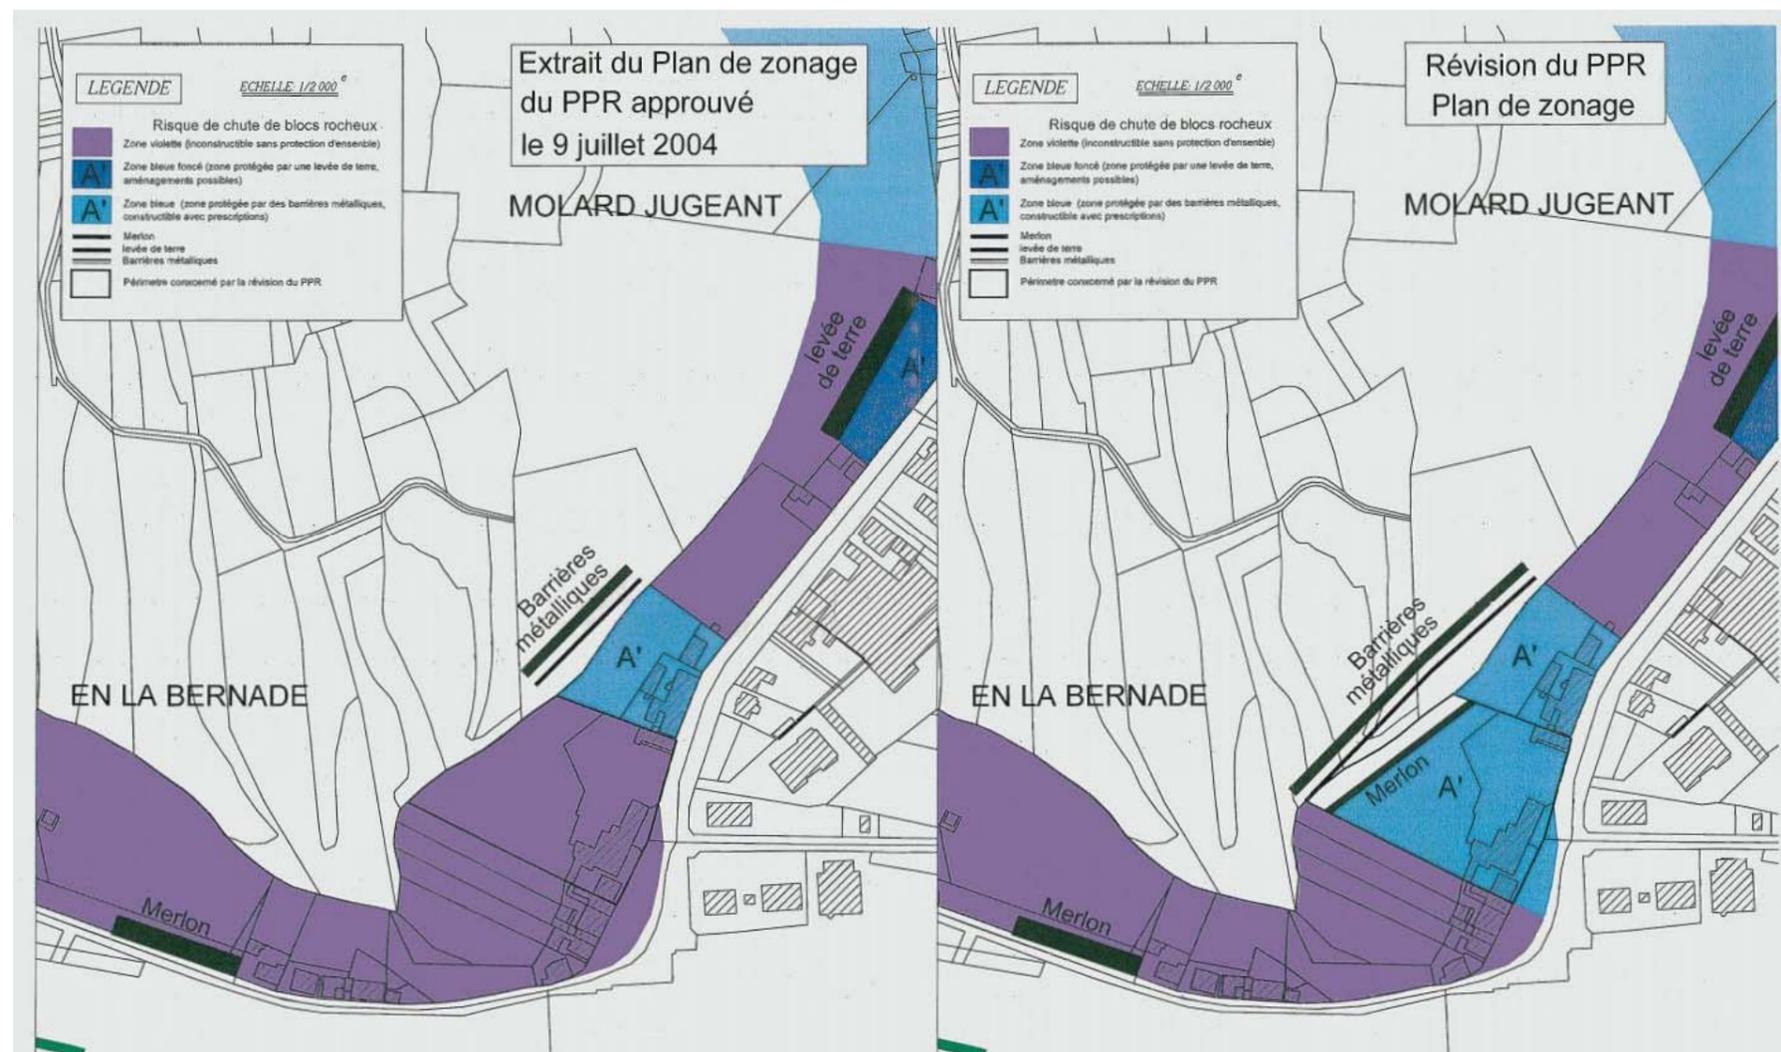
Illustration 13 – modification du PPRN de Culoz sur le flanc sud-est du Mollars Jugeant avenue de la gare à Culoz

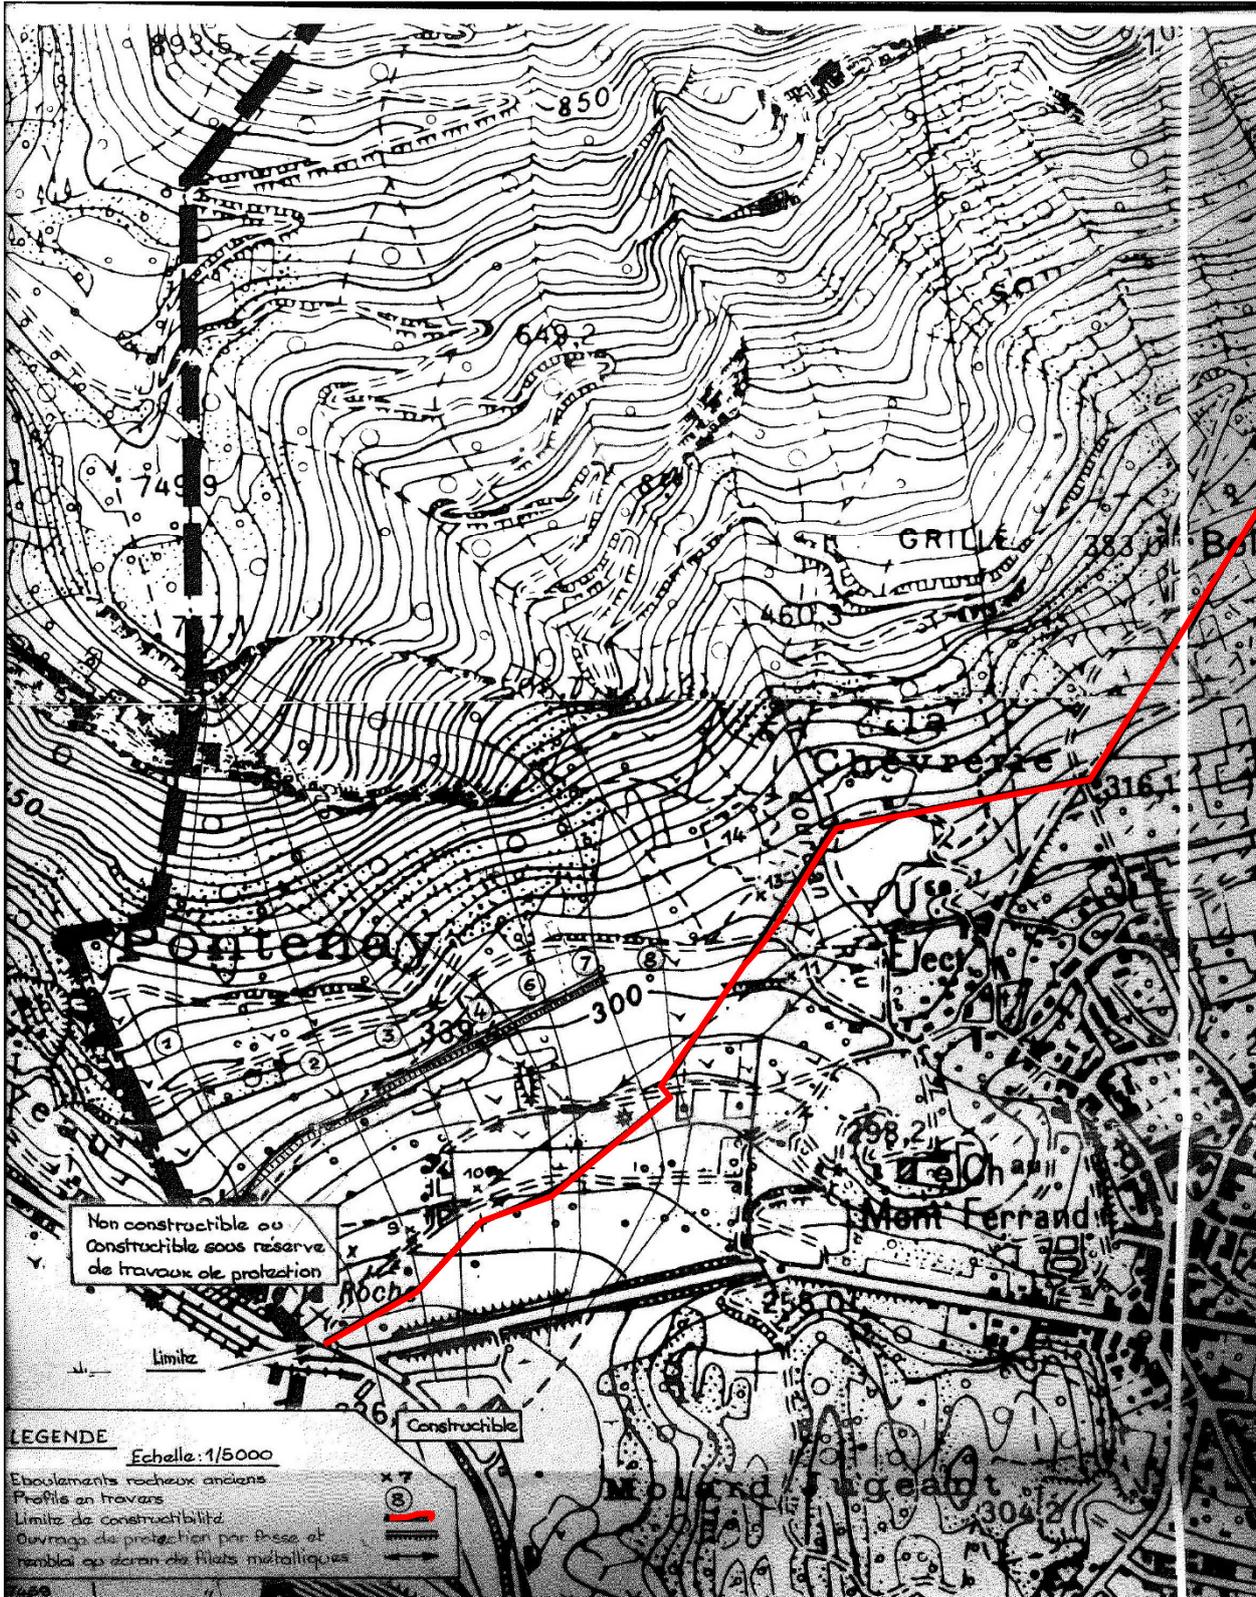
Illustration 15 – rendu cartographique final du CETE (janvier 1988)

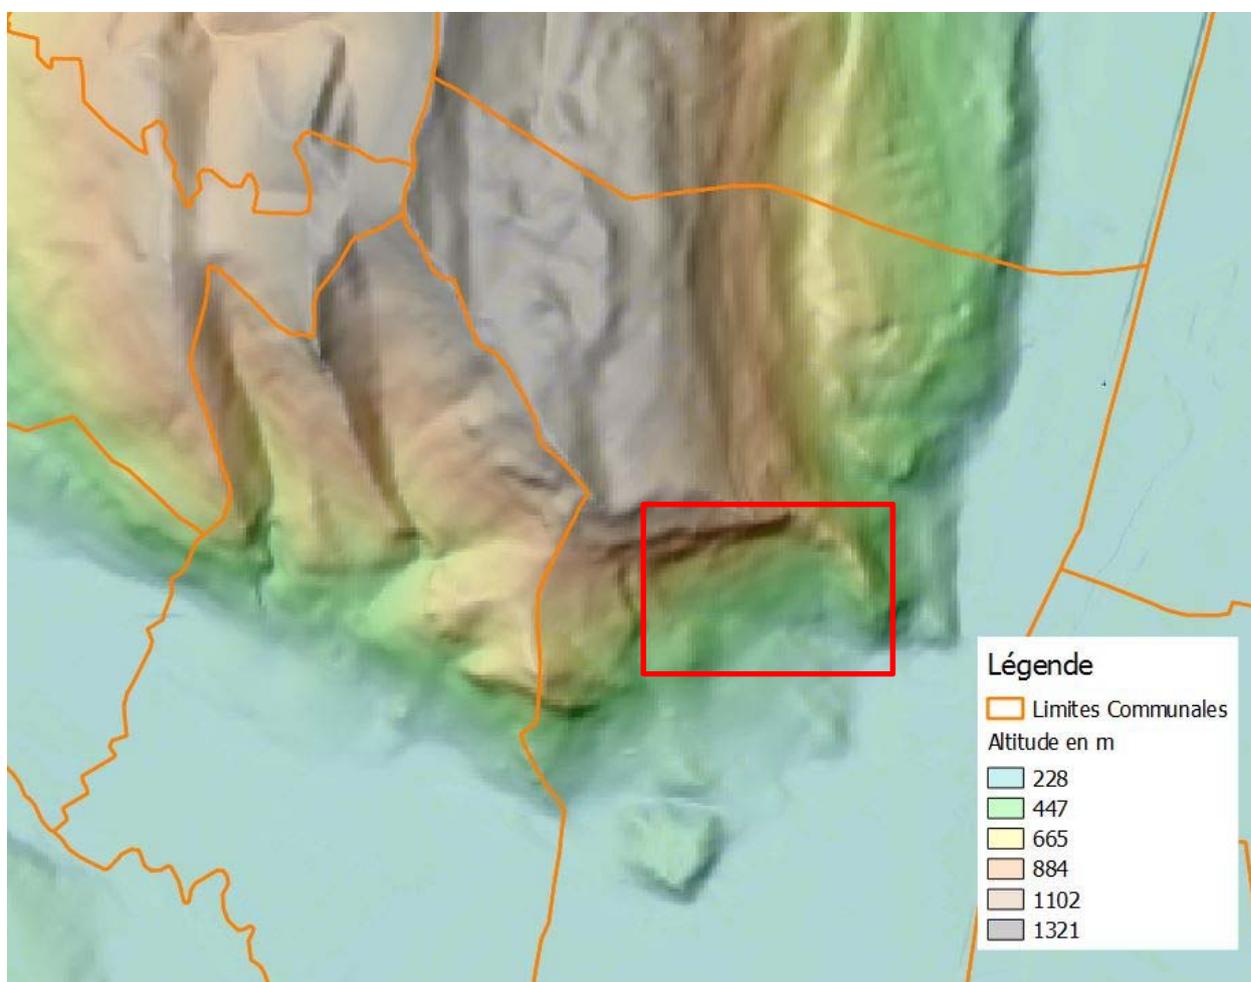
*Illustration 19 – restitution du MNT ombré au pas de 5 m, avec localisation (carré rouge) du secteur ayant fait l'objet d'une acquisition LIDAR en 2017 (voir illustration 19)*
