## Révision du Plan Local d'Urbanisme

### Pièce 6.3.1 : Annexes - Porter à Connaissance de l'aléa chutes de blocs

**Objet : porter à connaissance de l'aléa chute de blocs et effondrement rocheux sur les communes de Béon et Culoz**

L'aléa porté à connaissance est issu de l'étude cartographique de l'aléa chute de blocs et effondrement rocheux des communes de Culoz et Béon, réalisée par le BRGM.

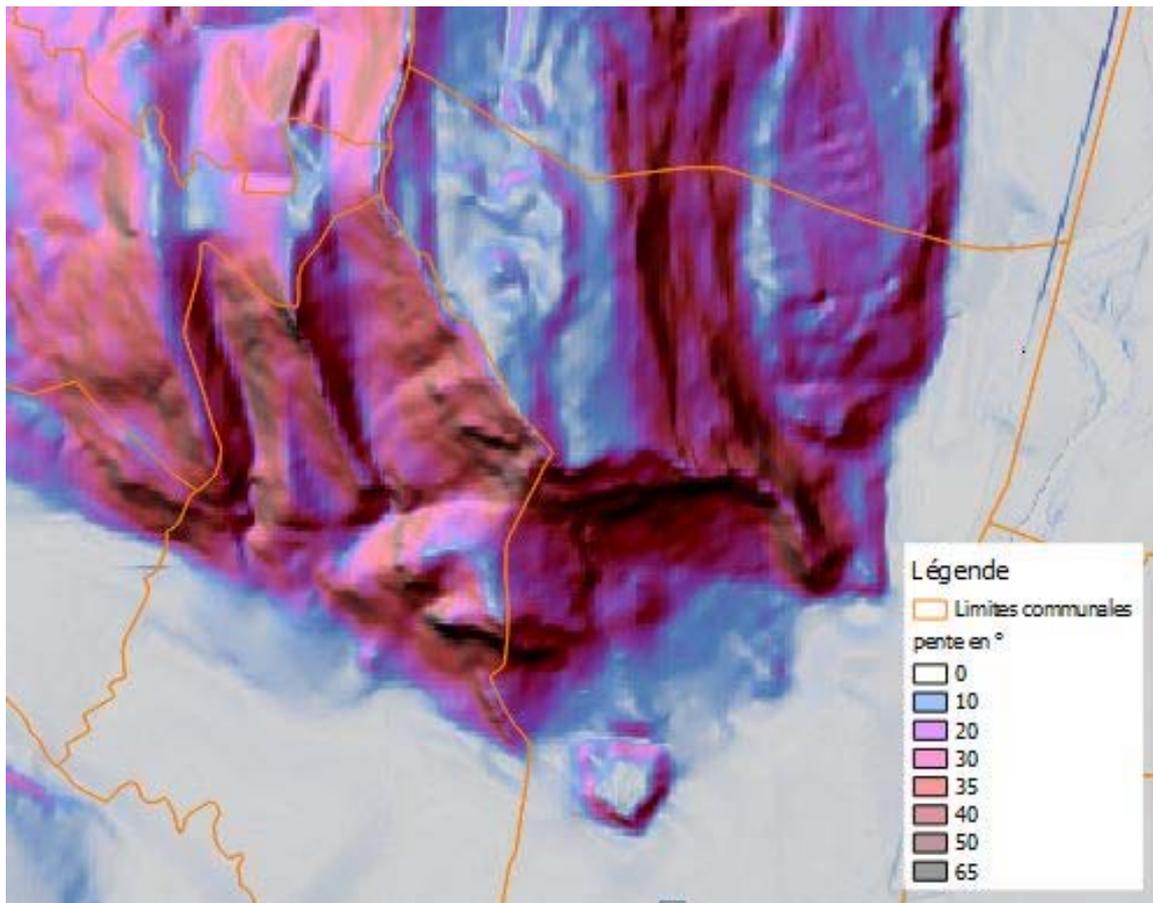
Illustration 20 – restitution du MNT à 5 m (carte des pentes)

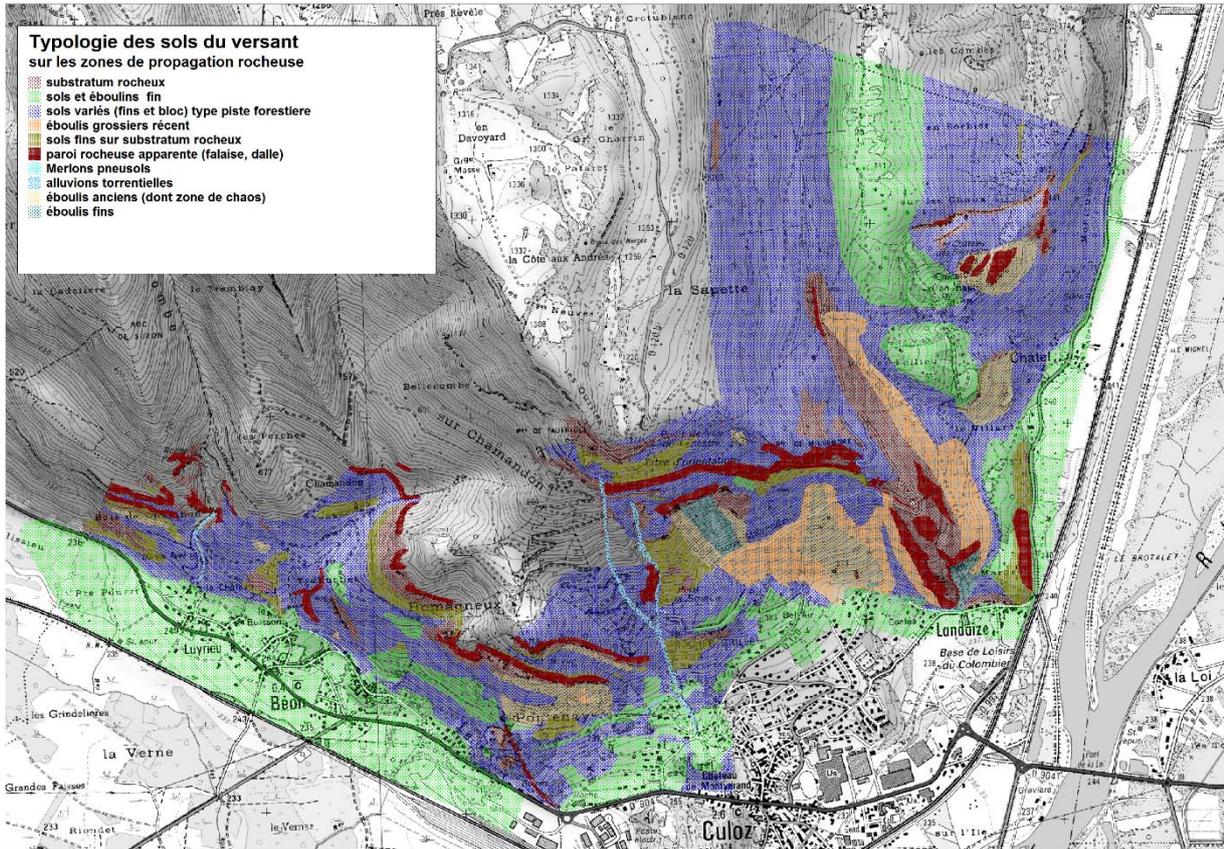
illustration 23 – cartographie lithologique des sols de versant

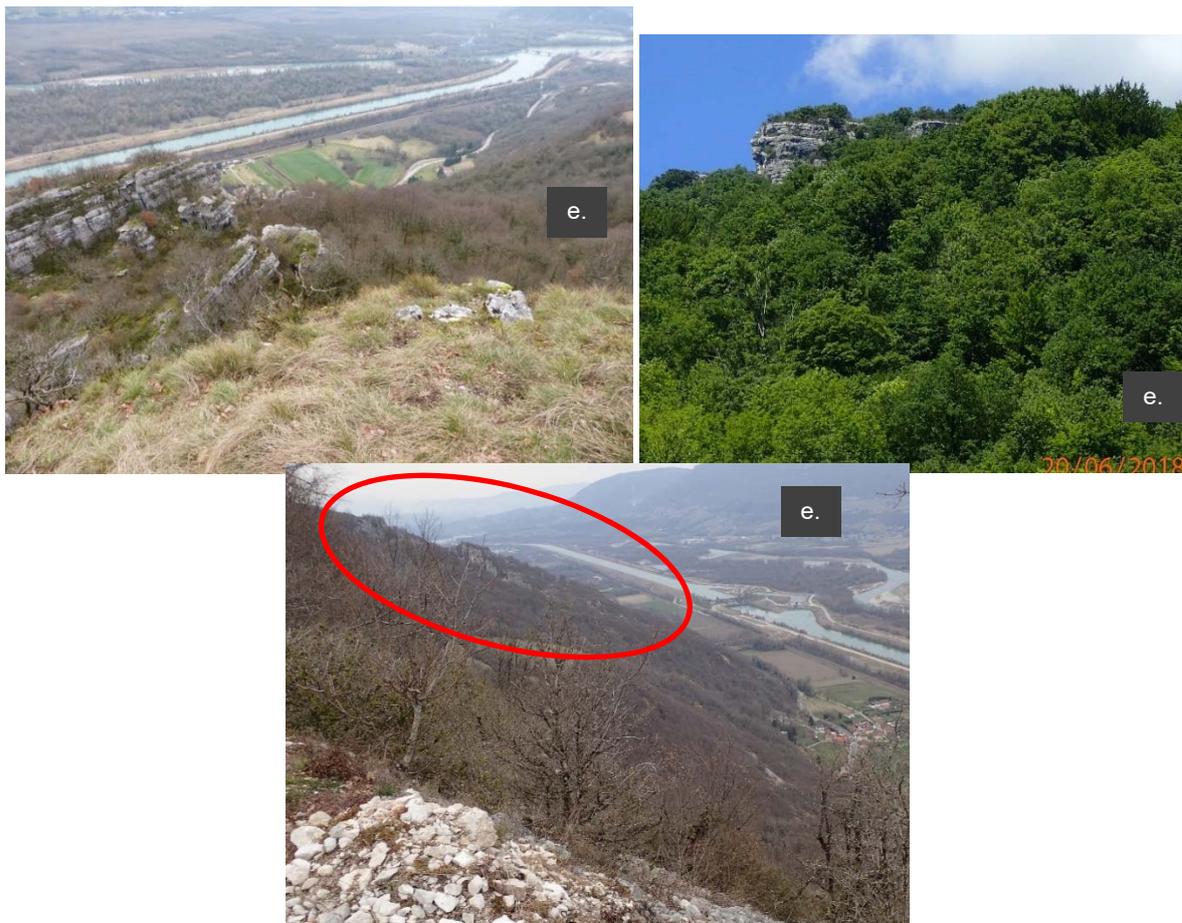
illustration 29 – falaises du flanc Est du Grand Colombier

- f. Pour finir, la partie supérieure du flanc est du Grand Colombier est constitué au-dessus de la RD120 par des terrains tithoniques d'abord à pente globale modérée (25-30°) puis qui se raidissent un peu (35-40°) en tête de versant à la bordure du plateau. L'ensemble est entièrement masqué sous la couverture forestière sans aucun affleurement rocheux visible. La présence de matériaux rocheux constituant au moins des zones d'aléa départ diffus n'est confirmée que par les pierres et petits blocs produits chaque année par le gel et piégés par la RD120 et sinon quelques blocs de 0,5 à 4 m<sup>3</sup> plus ou moins anciens, posés de manière éparpillée et lâche sur tout le linéaire de versant.

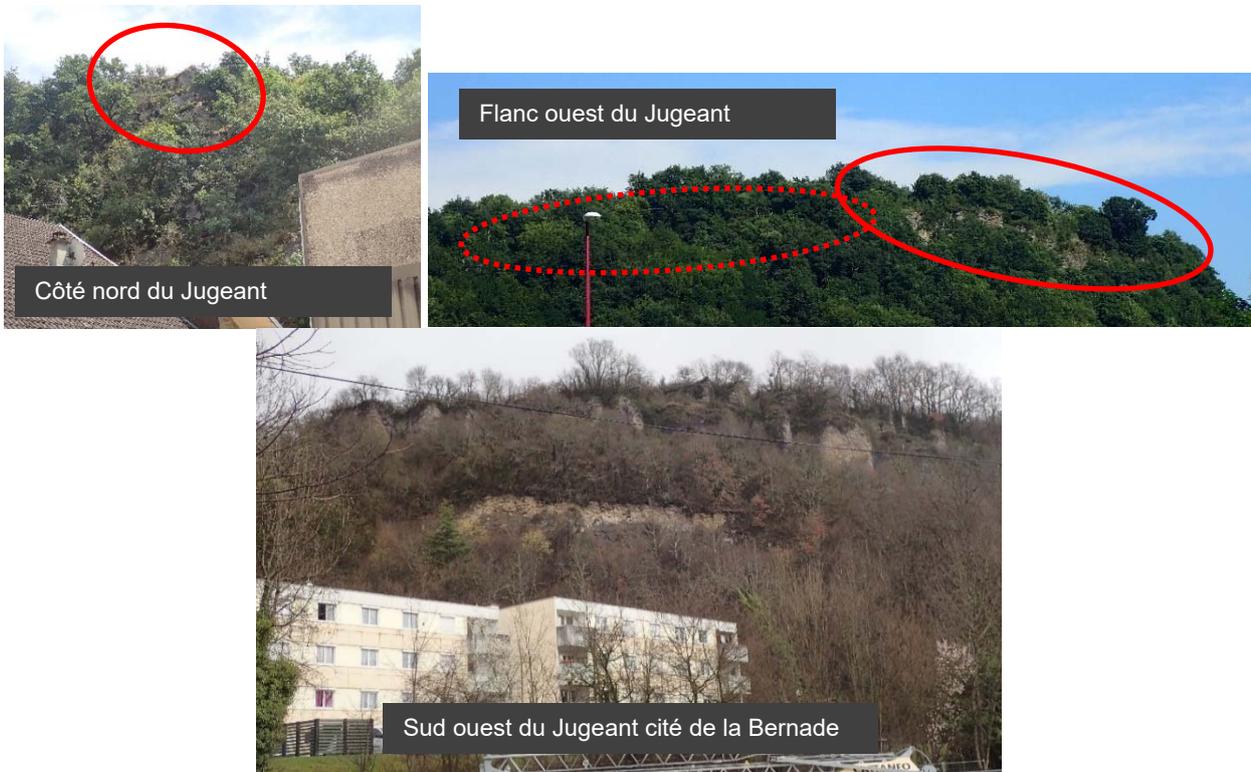
illustration 30 – ressauts rochers du Jugeant

- on retrouve avant tout des falaises vives significatives (plus de 10 m de hauteur d'un seul tenant) que sur le flanc est (sur plus de 400 m de linéaire) et sur son flanc sud (dans sa moitié est, sur plus de 200 m linéaire). Sur le flanc nord, sont relevés ponctuellement à deux reprises des parois rocheuses quasi verticales de 12 à 20 m de hauteur respectivement sur 30-40 m puis 60 à 80 m de linéaire (probablement à la faveur de plis locaux);
- sur le flanc ouest et le coin nord-ouest, une courte barre rocheuse de quelques mètres de haut (3 à 6 m de haut) couronne les flancs de la butte à pente modérée sinon un peu raide. Elle est en très grande partie masquée par la végétation et on la devine plus qu'on ne la voit.

- Sur le coin sud-ouest, la barre de 8 à 10 m se dédouble d'abord sur deux niveaux (pour des hauteurs de 5 à 8 m) en amont de l'immeuble de la cité de la Bernade. Plus à l'est, la barre inférieure disparaît sous les éboulis avant qu'une troisième barre sommitale n'apparaisse. Ensuite, la barre intermédiaire disparaît à son tour et la barre sommitale prend de l'envergure de 8 – 10 m de hauteur jusqu'à plus de 35 m (falaise du flanc sud).

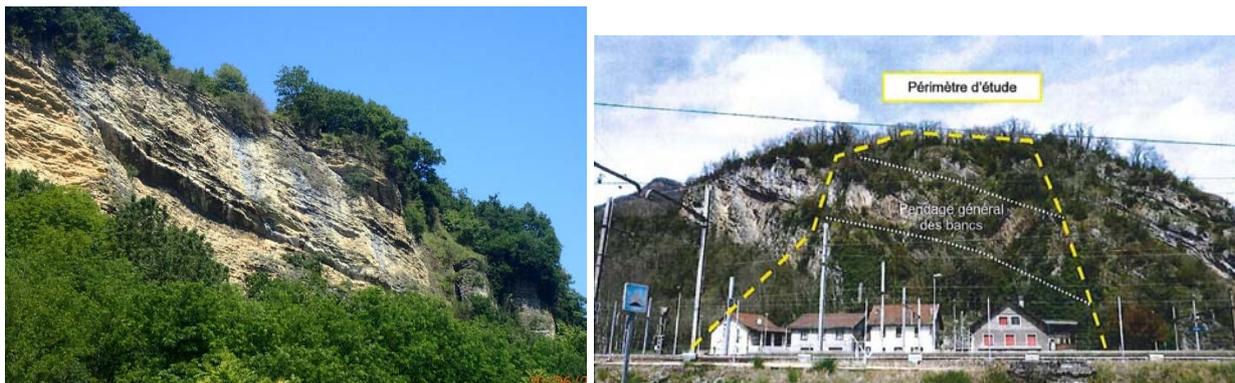
illustration 31 – falaise du flanc sud du Jugeant (BRGM à gauche, IMSRN à droite)

La falaise du flanc sud du Jugeant (illustration 31) est constituée par les calcaires du Bajocien inférieur, qui sont des calcaires à Entroques à stratification assez fine (bancs d'épaisseur décimétrique, pluri-décimétrique pour les plus épais en tête de paroi). Elle présente à son pied un flanc d'éboulis important côté ouest (jusqu'à une hauteur de dénivelé de 15 m) qui disparaît à l'est (replat direct dans une zone de léger renforcement utilisé en stationnement par les riverains).

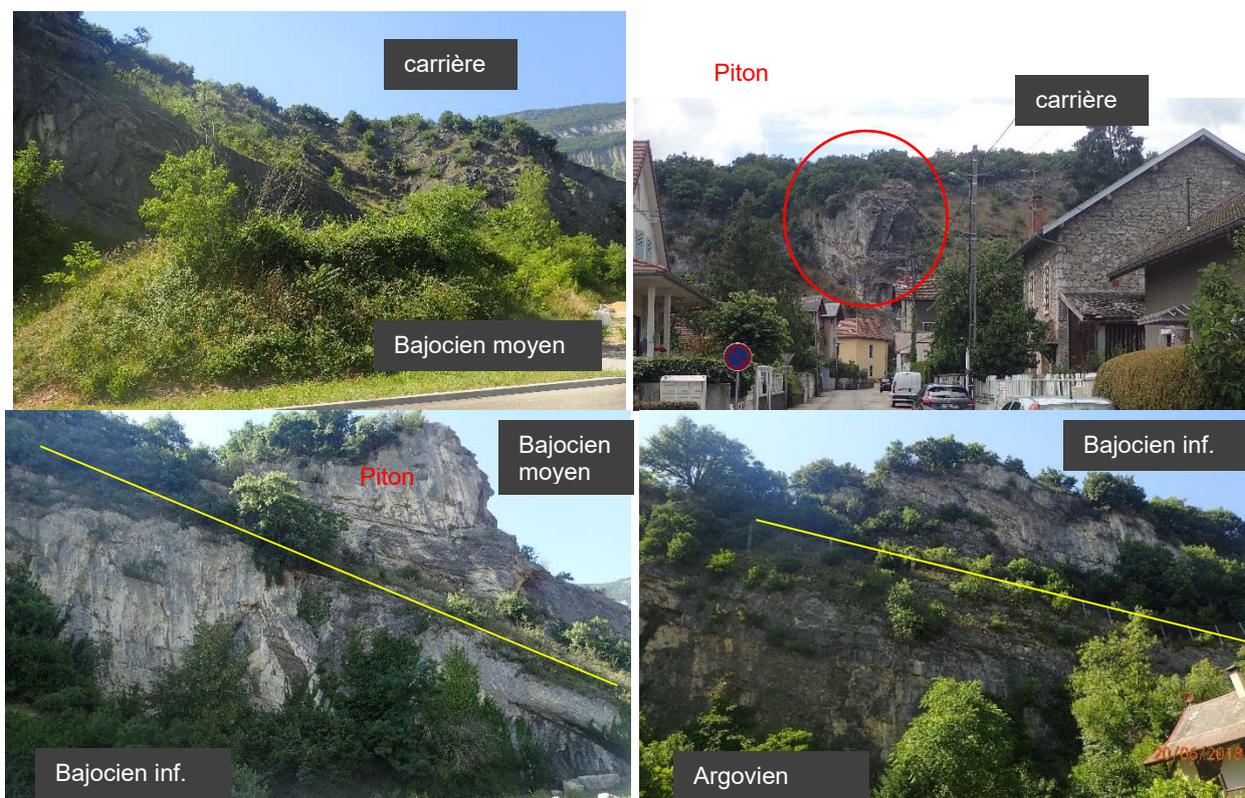
illustration 32 – falaise du flanc est du Jugeant

Sur son flanc est (illustration 32), la falaise est constituée d'abord par les calcaires compacts coralliens du Bajocien moyen disposés en bancs métriques. Dans sa partie nord où elle a été exploitée, la falaise atteint 60 m de dénivelé et le front de versant suit les strates en pendage aval incliné à 40-50 ° vers le NE suivant les dalles structurales (3 dalles successives séparées par des petits ressauts). En limite sud de carrière, une dent en éperon avancé, « piton rocheux » de 7000 à 8000 m<sup>3</sup>, marque la limite avec la falaise naturelle. Déjà fissurée suivant plusieurs flancs, elle pourrait donner lieu à des départs en masse (sans que cela puisse concerner nécessairement d'un coup tout le piton) qui viendraient s'éparpiller sur le replat du parking. Cette falaise naturelle du flanc est forme un versant quasi vertical haut de 55 m à près de 80 m à son maximum et à son pied un important replat en contact direct ou via un flanc d'éboulis de pied jamais trop développé.

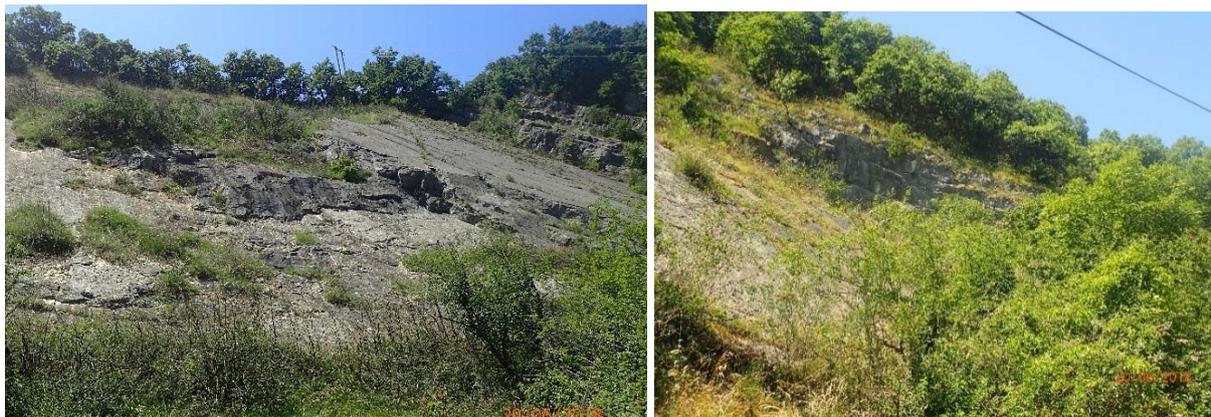
*illustration 33 – dalle structurale de Margeot et ancienne carrière proche du Villard*

- une discrète dalle rocheuse au nord-ouest du Jugeant, car en partie masquée sous la végétation, sur une largeur de versant de 40 m et pour une hauteur de dénivelé limitée de 12 m. Un peu plus au sud sur le flanc externe nord de l'ancienne carrière, on retrouve à nouveau cette dalle rocheuse sur 50 m de largeur de versant et pour des hauteurs de dénivelé de 8 à 10 m ;
- une imposante dalle rocheuse bien visible le long de la RD922 à Margeot, faisant plus de 320 m de long sur près de 20 à 25 m de dénivelé. La surface de cette dalle est très régulière et d'aspect globalement très sain. Elle est constituée en 3 tenants, séparées par des ressauts rocheux verticaux pouvant dépasser les 2 m et d'où des départs de blocs dans les strates mises à nu restent à craindre. Quelques ravinements ou petites entailles au sein des dalles sont également présents, bien qu'assez diffus.

Côté nord, cette dalle n'apparaît plus affleurante, masquée sous la végétation. Plus au nord, avant d'atteindre Le Villard, la surface rocheuse réapparaît à l'affleurement à hauteur d'une ancienne entaille ponctuelle faite dans le versant sur 40 m de long par une ancienne carrière d'extraction.

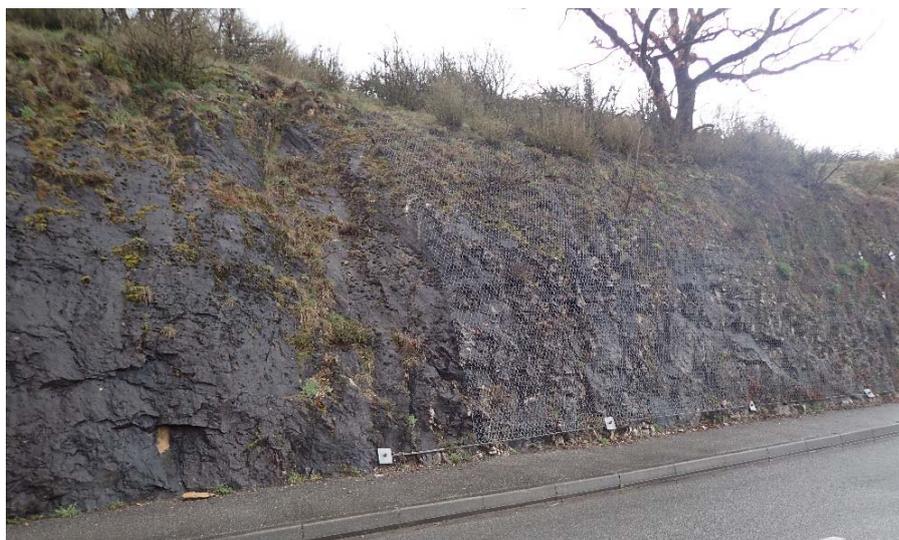
*illustration 34 – talus dans les calcaires aaléniens au sud-ouest du Jugeant*

Au sud de la zone industrielle d'En Brachay au coin sud-ouest du Jugeant, les calcaires gréseux noirs aaléniens, massifs et sains, sont visibles (illustration 34) à l'affleurement rocheux sous forme d'un talus routier en amont de la RD37c. L'affleurement dépasse par endroit plusieurs mètres de hauteur dans une roche saine massive.

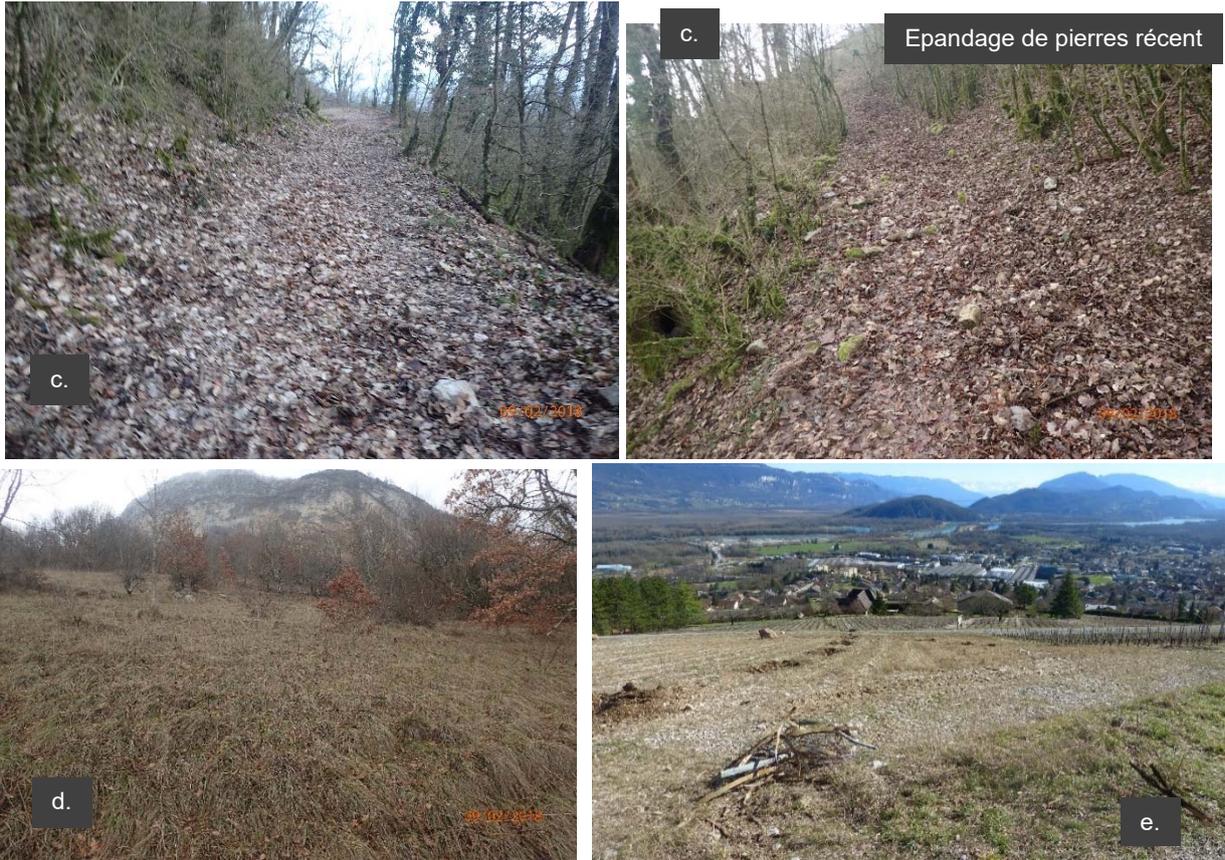
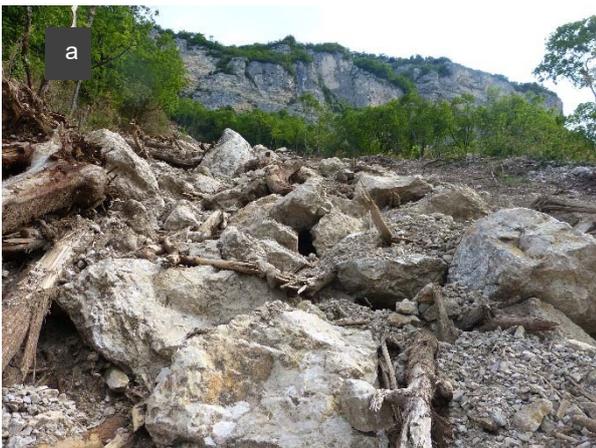
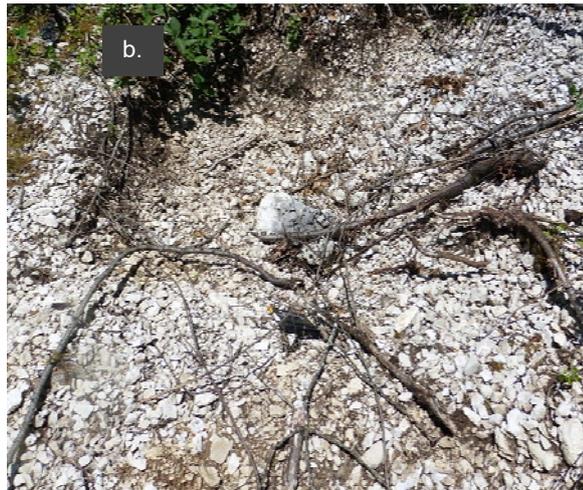
*illustration 35 – formations superficielles*

- d. Les sols fins sur roche mère : ce sont des zones comportant des colluvions, sols fins continus en surface mais peu épais, sur des surfaces de sol à pente raide ou très irrégulière : ils forment sur les flancs de versant des zones en promontoires ou en replat plus ou moins prononcées.

- e. Les sols fins sur substratum meuble ou de forte épaisseur : ce sont des éboulis fins ou des colluvions qui tapissent à pente régulière le versant. On les retrouve, soit dans les versants dans des pentes pas trop raides où les éléments fins de ces formations superficielles se confondent avec un substratum meuble marno-argileux voire argileux (comme sous les falaises de Romagneux à Trabuchet ou de Pontenay à l'ouest de la falaise et carrière de Briseveau), soit en pente douce dans les pieds de versants : c'est alors la formation présente la plus fréquente en surface, au niveau des enjeux bâtis.

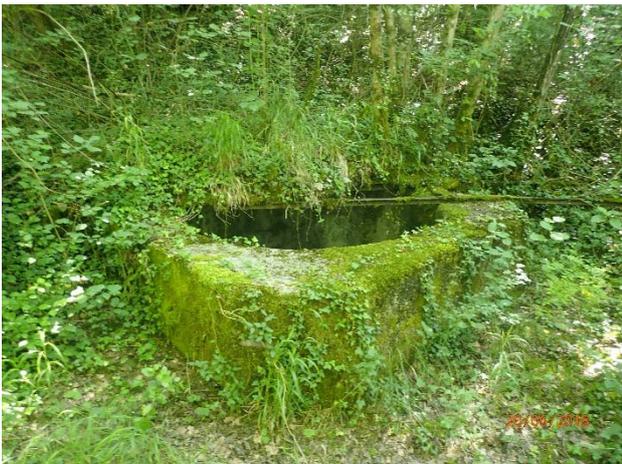
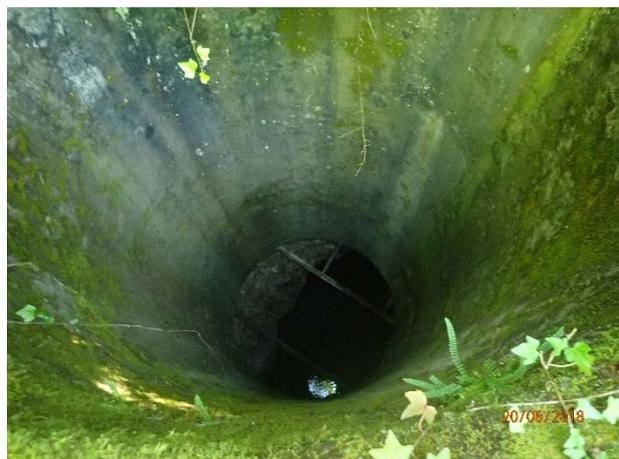
*illustration 37 – puits au cuvelage béton retrouvé en aval de la fosse inférieure*

Le rôle exact de ces puits n'est pas connu. Ils pourraient ne s'agir que de puits pour les besoins en eau de la carrière lors de son exploitation. Mais d'autres usages (exploitation, recherche) sont également possibles et pressentis. Ces puits laissent craindre que l'extraction ait pu aussi être menée au moins localement en souterrain à faible profondeur (pratique courante), ce qui laisserait la possibilité d'effondrement au jour après la ruine au fond des ouvrages souterrains laissés ouverts et non remblayés (galeries, chantiers).

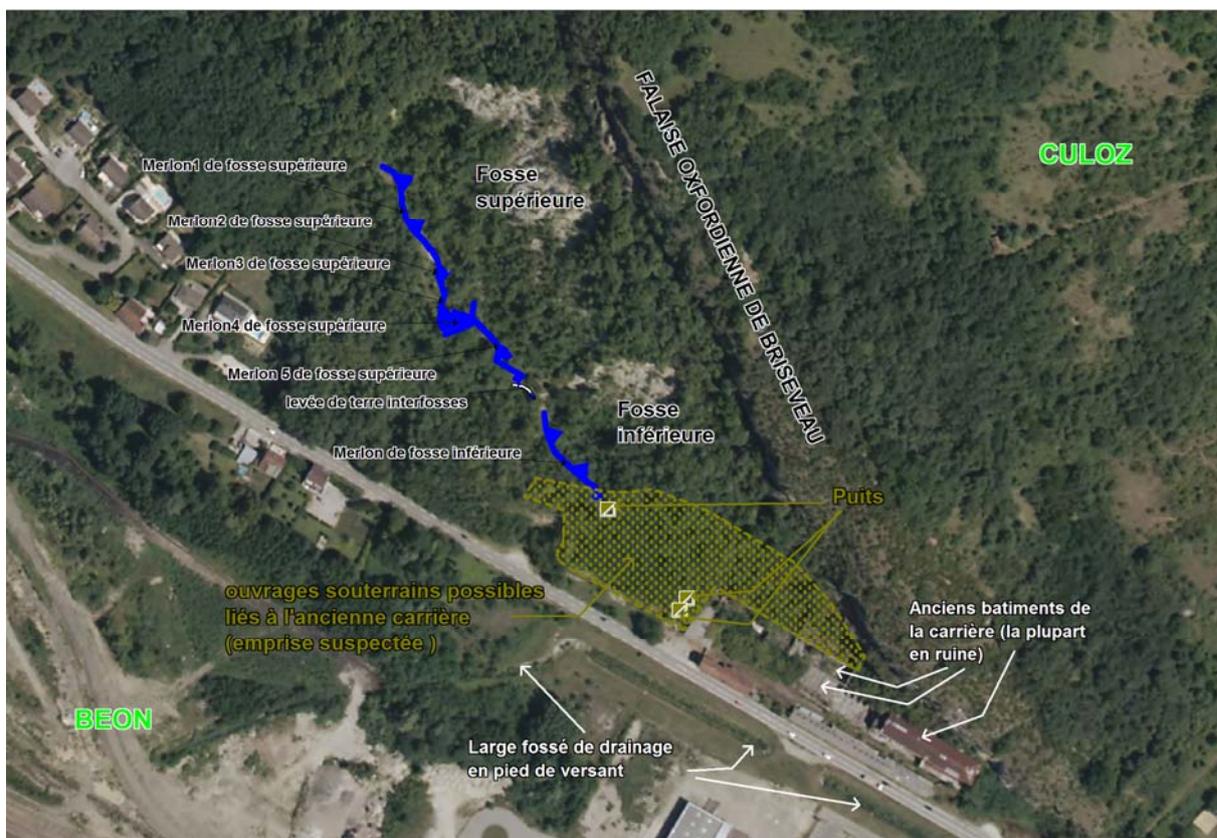
illustration 38 – secteur de la carrière de Briseveau (dont les ouvrages de protection contre les chutes rocheuses)

Un autre risque dans ce secteur (mais sans plus aucun rapport avec les mouvements de terrain cette fois ci) provient des bâtiments abandonnés en état de ruine avancée, tant de la maçonnerie que les éléments d'échelle permettant la liaison entre les installations étagées dans le pied de versant.

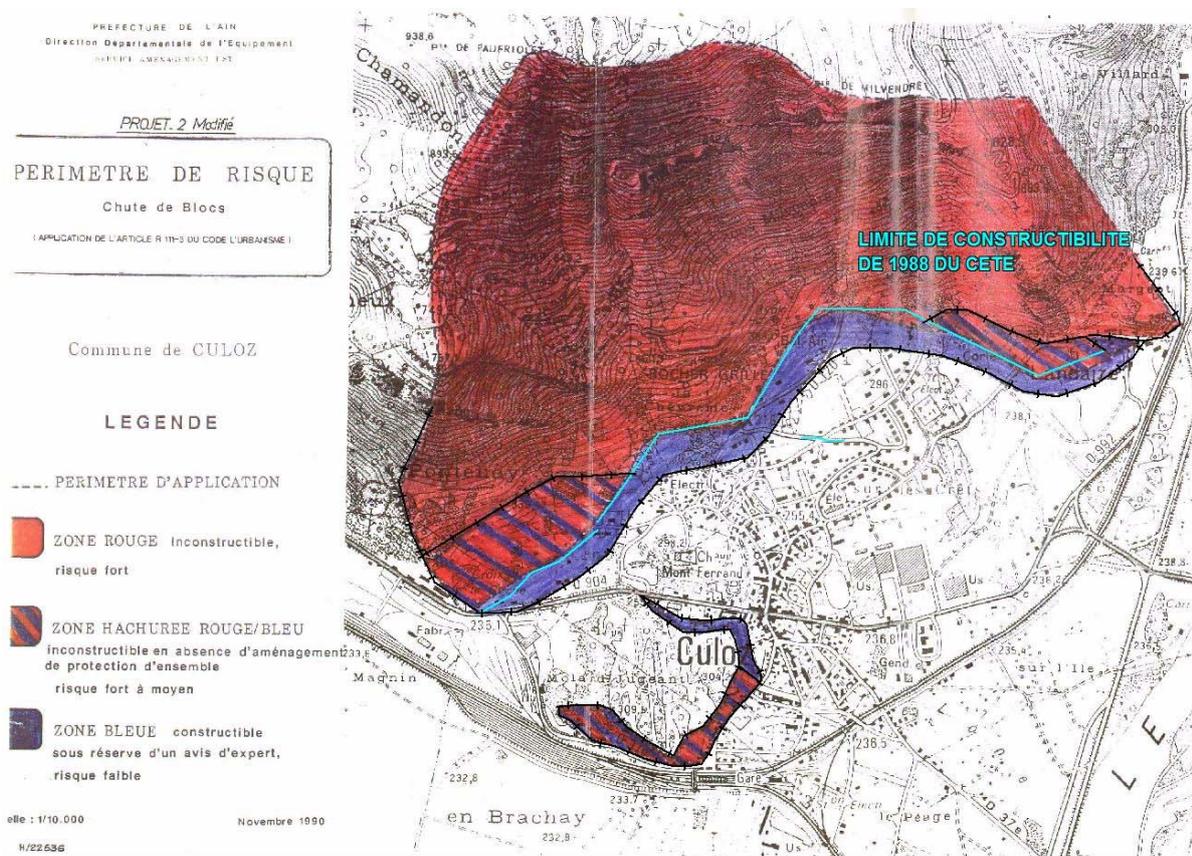
Illustration 39 – cartographie R111-3 pour la commune de Culoz

- en amont de cette limite, une zone qualifiée de risque fort (en rouge) avec discrimination sur les flancs est et ouest de zones constructibles sous conditions qualifié de risque fort à moyen ;
- en aval, une zone de risque faible définie comme une zone d'imprécision, du fait des nombreuses incertitudes inhérentes de l'étude trajectographique mené à 1 /5000, d'une largeur tampon de 100 m (réduite à 50 m côté Est où l'étude trajectographique est à une échelle moindre estimée à 1/1000 ;
- l'ajout du secteur du Jugeant ;

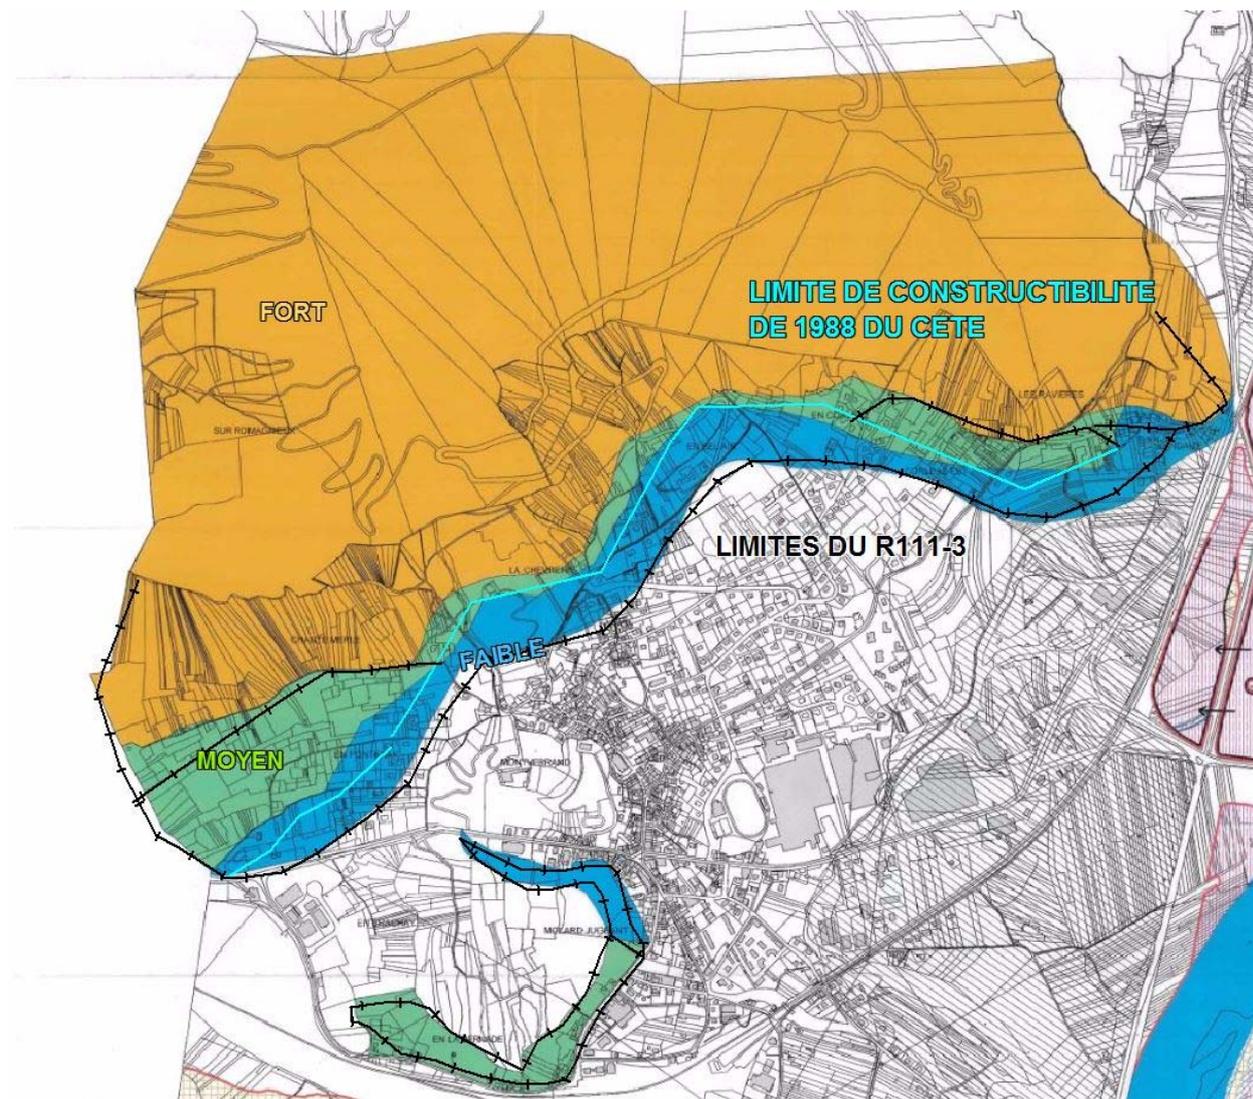
Illustration 40 – cartographie de l'aléa rocheux pour la commune de Culoz de 2004

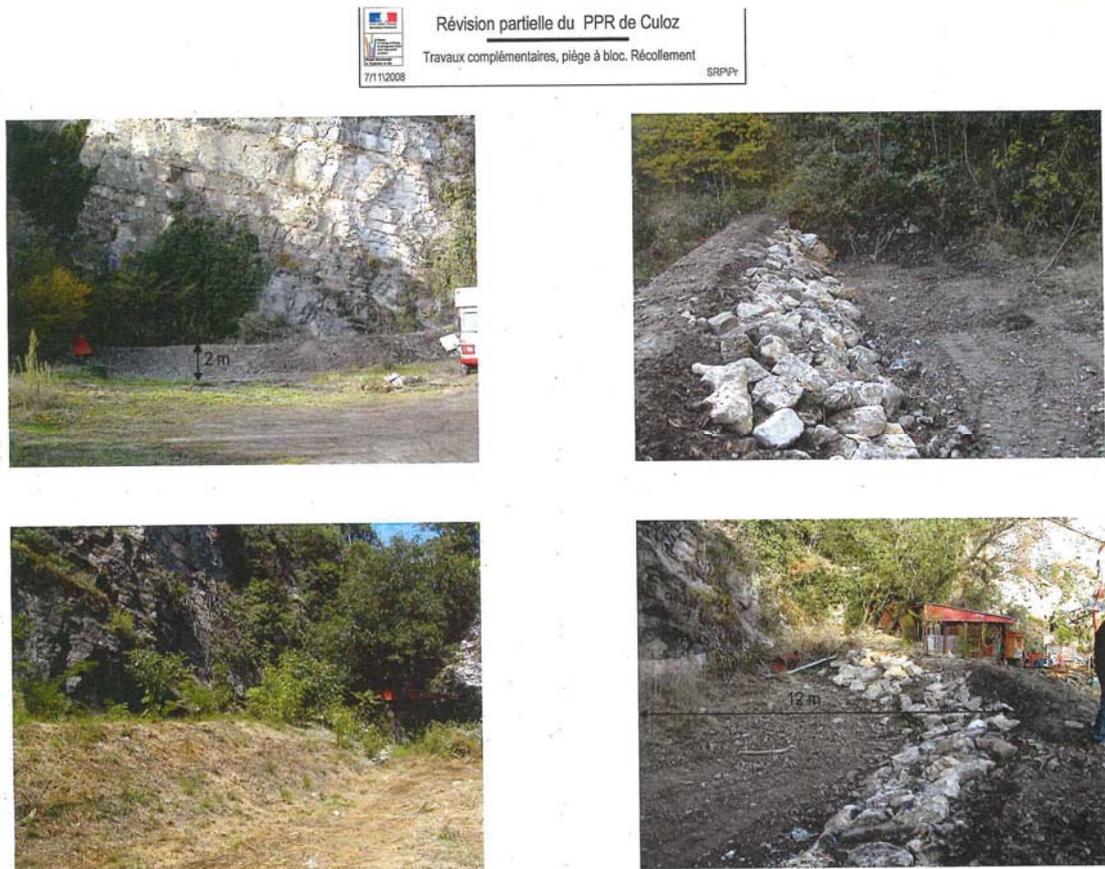
*Illustration 41 – simple levée de terre réalisé en octobre 2008 sur le flanc est du Jugeant*

En fait de merlon, il s'agit d'une levée de terre de hauteur théorique 2 m destiné à constituer un piège à cailloux en pied de paroi. Cet ouvrage a été préconisé en 2005 dans un schéma de principe par IMSRN en 2005, sans dimensionnement détaillé (qui à notre connaissance n'a jamais été réalisé ensuite). La réalité de l'ouvrage après le recollement du 7 novembre 2008 (illustration 41) montre plutôt un levé de terre de nettement moins d'un mètre (au vu du véhicule servant d'échelle) qui ne constitue en rien un ouvrage de parade significativement efficace pour pouvoir être pris en compte.

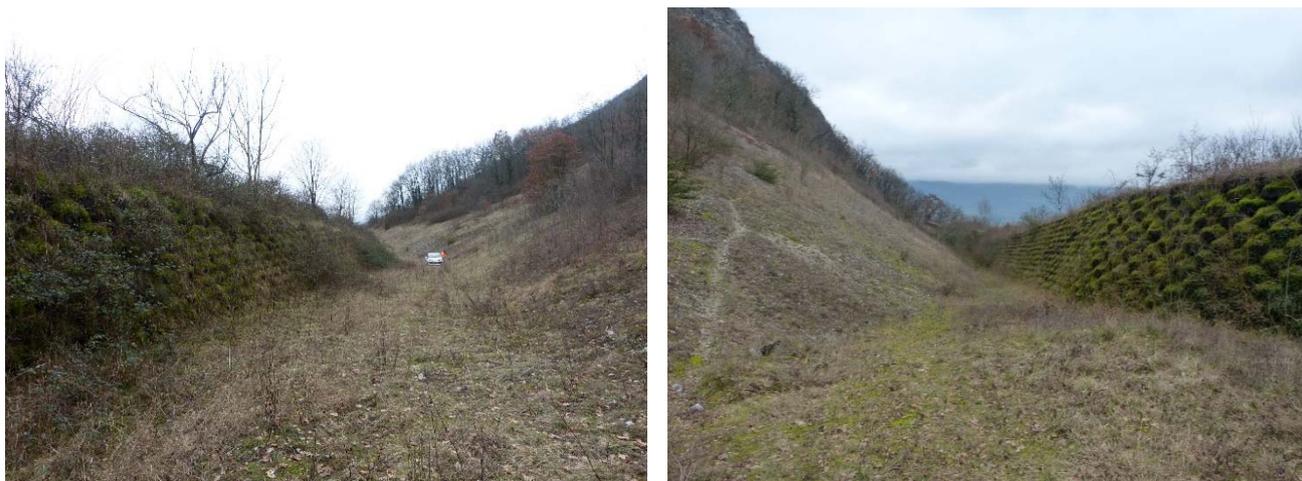
*Illustration 42 – merlons de Chantemerle à gauche et de Corléaz à droite*

Une série de 6 merlons en pneusols et deux écrans filets ont ainsi été définis par le CETE de Lyon (illustration 42) puis posés pour protéger les différentes zones bâties les plus proches des falaises rocheuses :

- lotissement de Chantemerle en aval de Pontenay (1 merlon) ;
- lotissement des Ravières à Corleaz (2 courts merlons + 2 écrans de filets) ;
- maisons de Corleaz Est sous les falaises des Ravières (1 long merlon) ;
- Hameau de Landaize (2 merlons).

On notera pour le lotissement des Ravières, la solution initiale envisagée était un seul long merlon mais que les contraintes topographiques locales en amont du lotissement ont obligé à modifier le projet et de fractionner l'ouvrage de parade unique en 4.

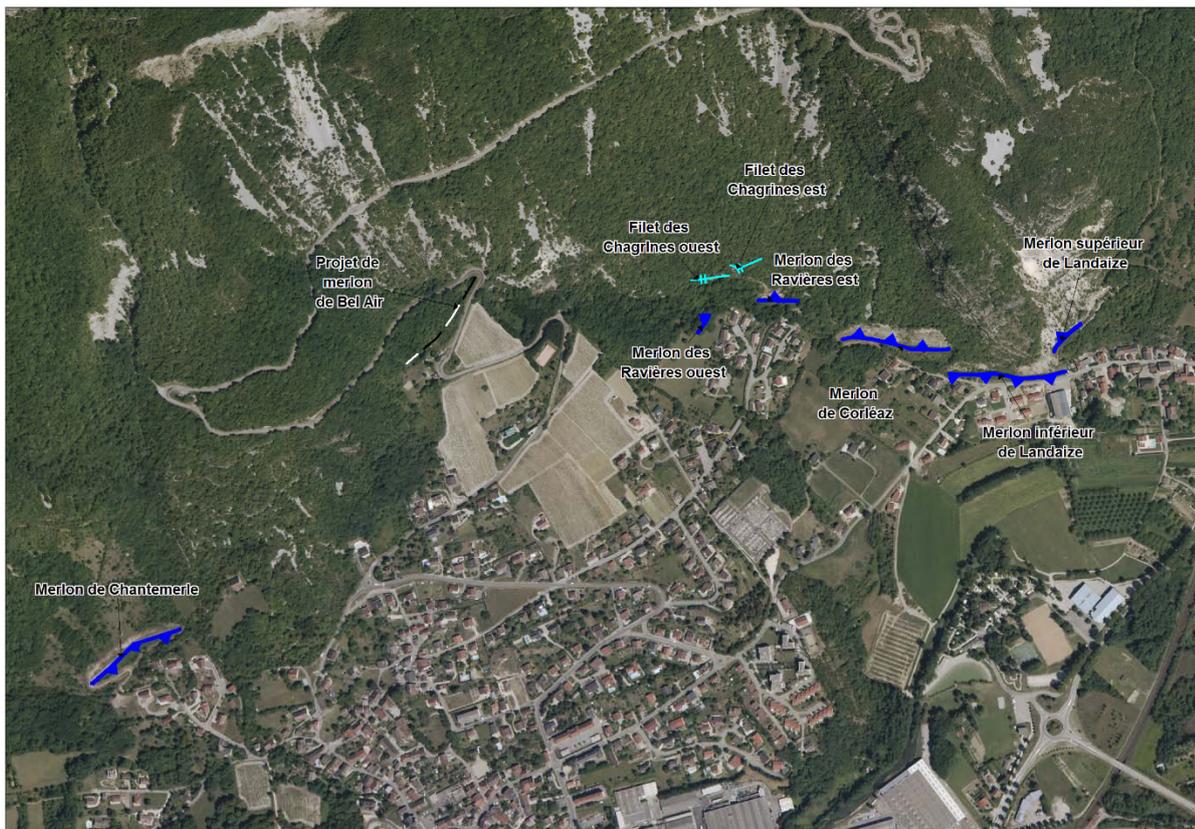
Illustration 43 – ouvrages de parade sur Culoz face aux falaises de Milvendre et de Ravières (dont le projet de Bel Air)

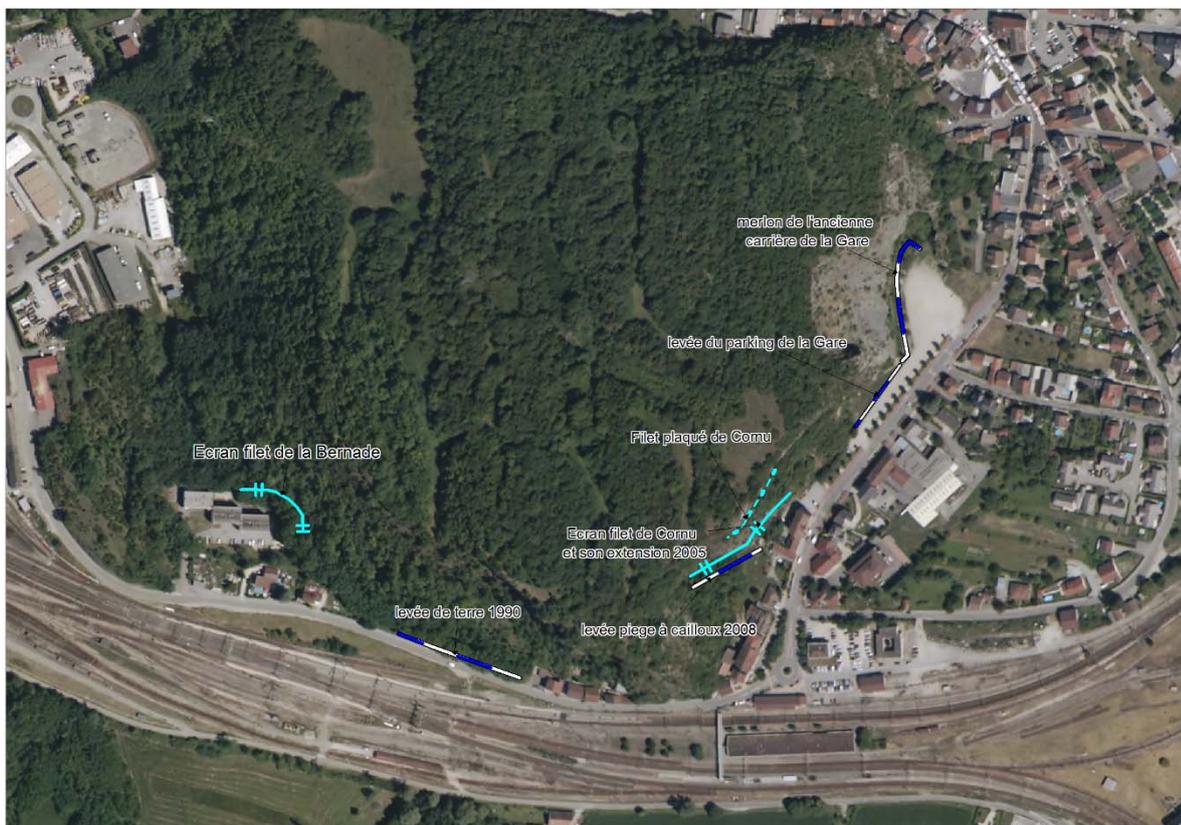
Illustration 44 – ouvrages de parade existants sur Culoz au niveau du Jugeant

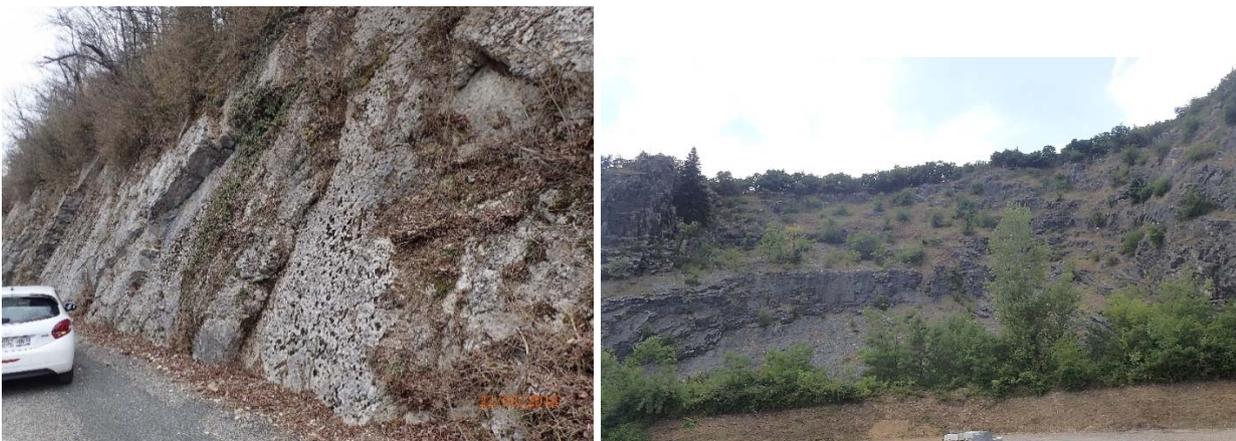
illustration 46 – configuration rupture et glissement plan des couches en aval pendage redressé (RD120 du flanc est et ancienne carrière de l'avenue de la Gare)

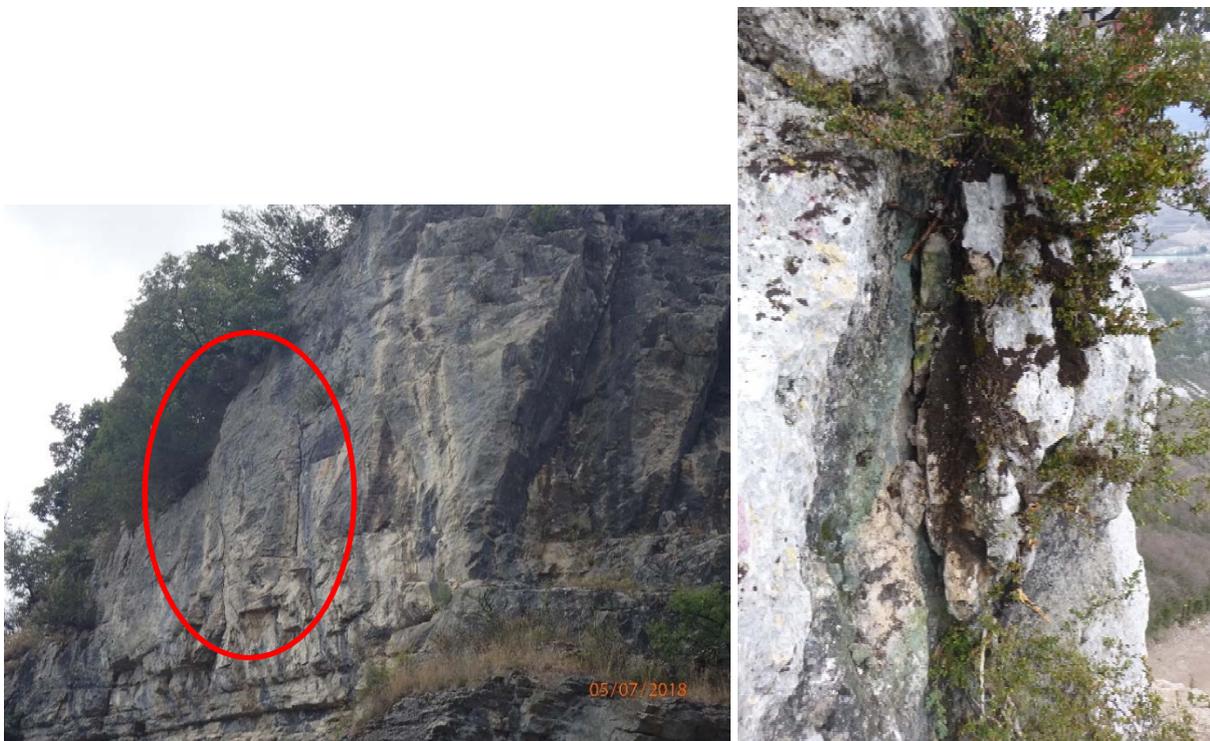
*illustration 47 – exemples de rupture plan possible (écaille) et panneau (CAN)*

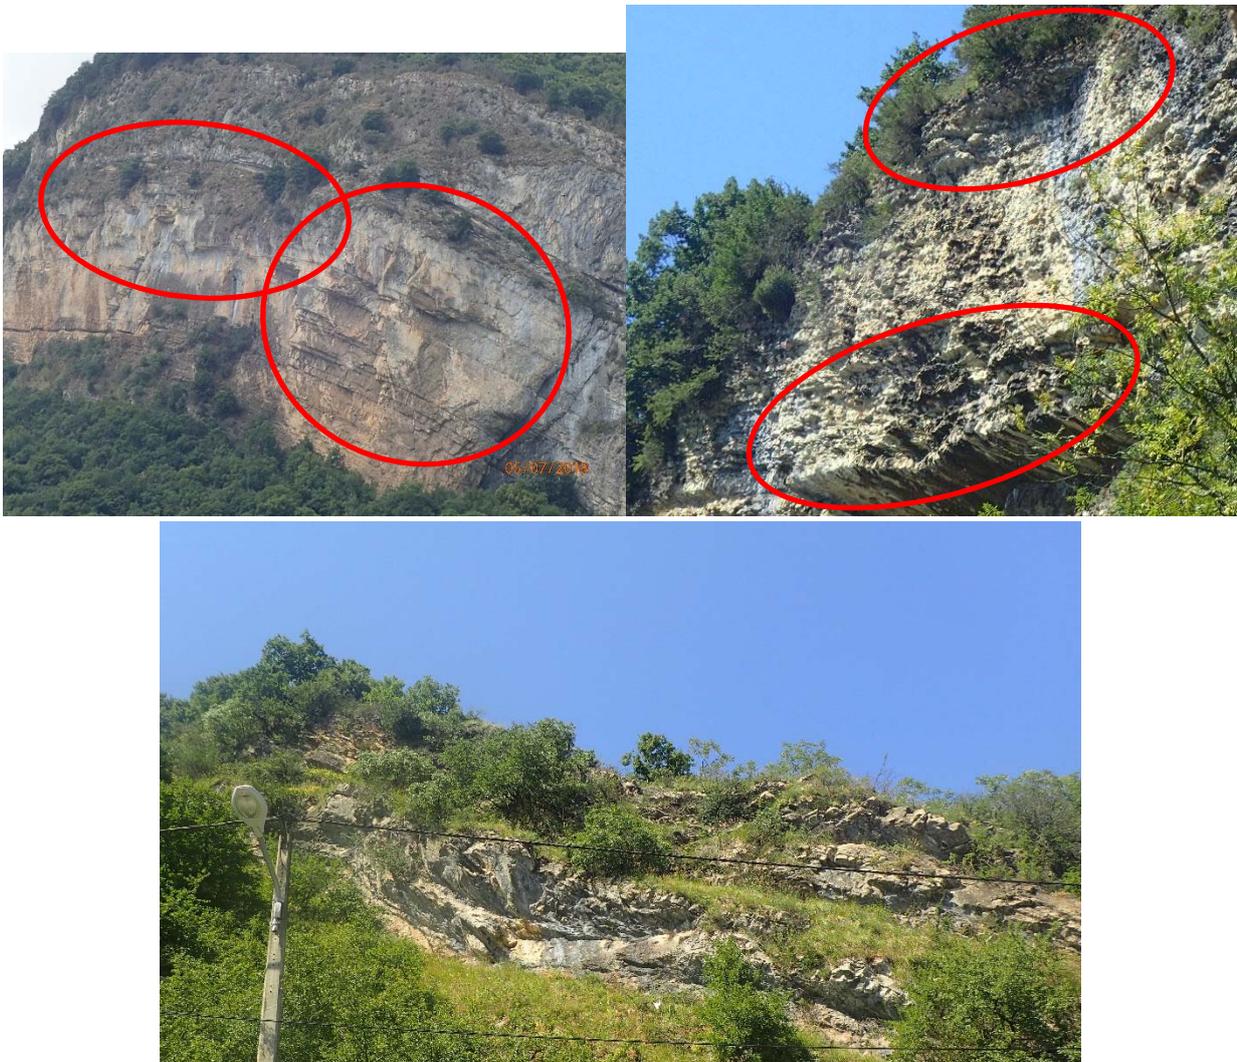
*Illustration 48 – exemples de rupture possible de surplomb avec sous-cavement de bancs ou d'un panneau de falaise. Surplombs créées à la faveur de plis locaux*

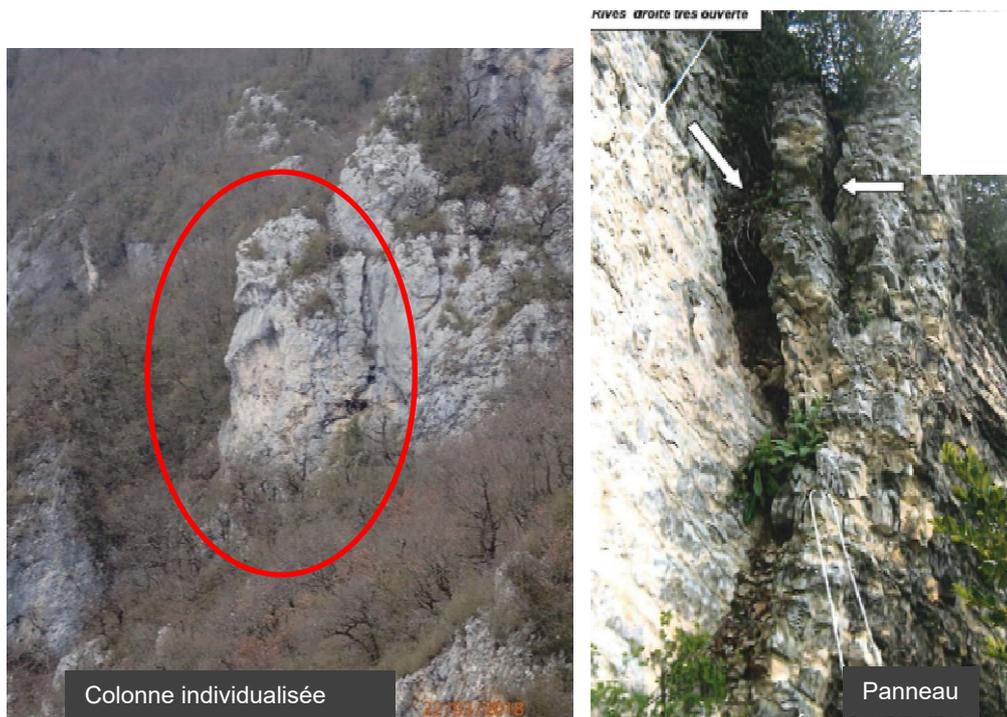
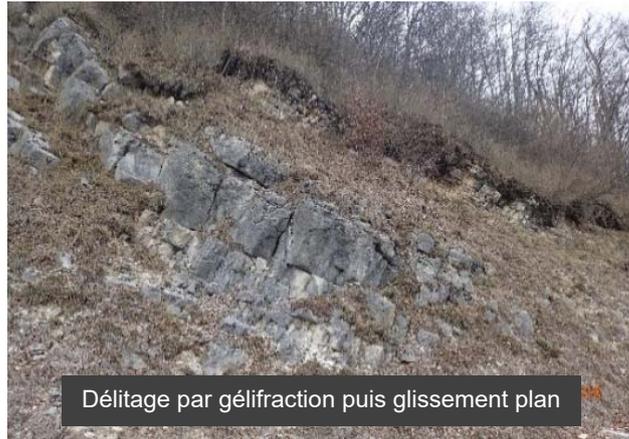
*illustration 49 – exemples de rupture possible par basculement ou défaut de pied de colonne, de panneau. Délitage par le gel suivi d'un glissement plan de couches en aval pendage*

Sur le flanc est, dans les couches à aval pendage, on note parfois le fort délitement des bancs (liés notamment au gel) qui peuvent avoir ensuite les mécanismes de glissement plan des bancs.
