## Révision du Plan Local d'Urbanisme

### Pièce 6.3.1 : Annexes - Porter à Connaissance de l'aléa chutes de blocs

**Objet : porter à connaissance de l'aléa chute de blocs et effondrement rocheux sur les communes de Béon et Culoz**

L'aléa porté à connaissance est issu de l'étude cartographique de l'aléa chute de blocs et effondrement rocheux des communes de Culoz et Béon, réalisée par le BRGM.

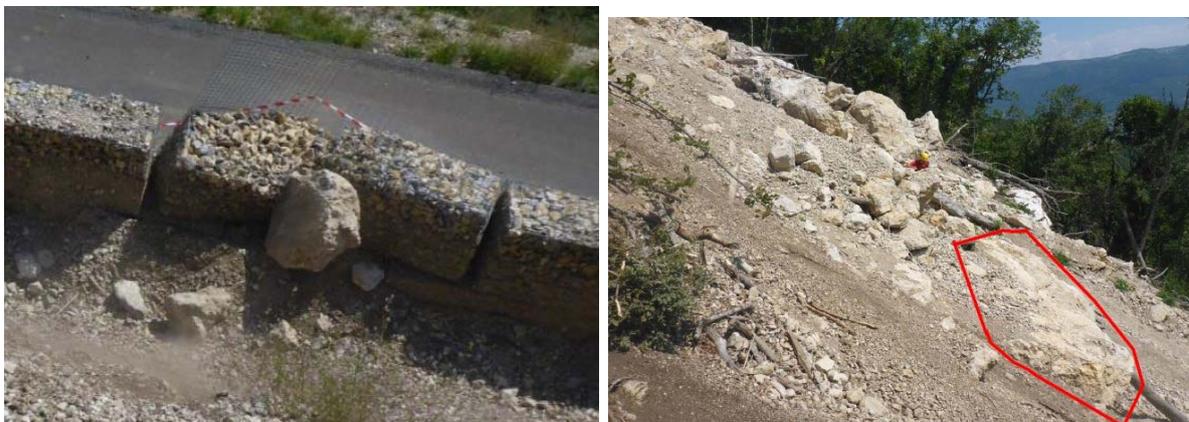
- Des facteurs de prédisposition : position et forme du bloc, érodabilité de l'assise, encastrement relatif de la masse dans le sol ;

- facteurs d'activité : le ravinement est le moteur essentiel de déstabilisation par affouillement de l'assise. Les incendies sont un facteur potentiellement fortement aggravant qui accentue l'érosion après les précipitations.

illustration 50 – exemple avec un bloc remobilisé de 600 l environ le 14 août 2018, ou avec une masse de 50 m<sup>3</sup> suspecte, potentiellement remobilisable en cas d'affouillement marquée (photos IMS RN)

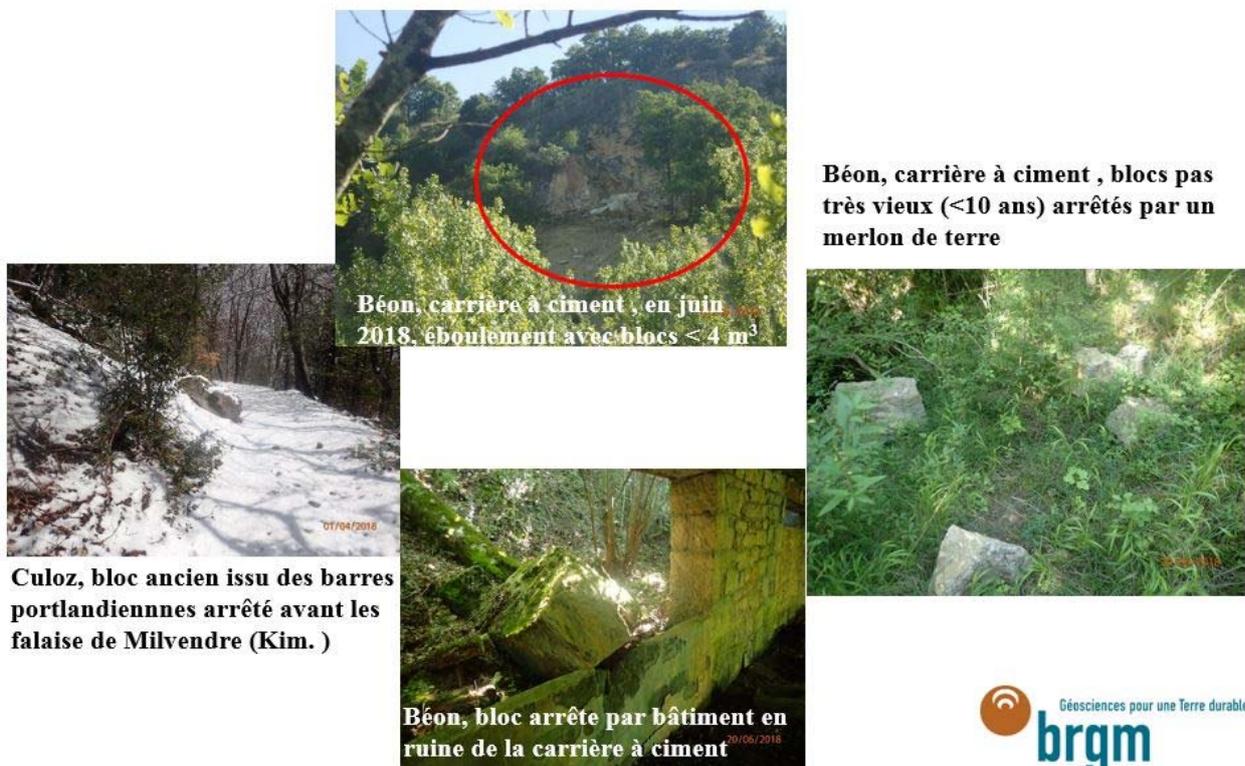
illustration 53 – divers éléments rocheux relevés sur le terrain

Sur Culoz, on retrouve disséminés un peu partout sur tous les flancs de versant du Grand Colombier la présence de blocs (au moins anciens) jusqu'aux abords des zones habitées (illustration 53). Sur les Chagrines (en amont du lotissement des Ravières), il a été relevé une concentration marquée de blocs de plus d'un m<sup>3</sup> accumulés en pied de versant là où la pente s'adoucit d'un cran avant les zones d'enjeux bâtis. Cette zone d'éboulis se confond pour partie avec le flanc est du cône d'éboulement de mars 2017 (illustration 10). Dans le versant en amont de cette zone d'accumulation, une série de blocs très anciens de plus de 10 m<sup>3</sup> et souvent supérieure même à 50 m<sup>3</sup> est éparpillée jusqu'au pied des falaises de Milvendre. A l'ouest du cône d'éboulement de mars 2017, les blocs sont bien plus rares (et anciens) mais une activité pierreuse récente est par contre constatée, liée vraisemblablement au gel/dégel. Sur le flanc Est du Grand Colombier, le levé des blocs s'est limité aux éléments rocheux arrêtés aux abords des principaux chemins d'accès, avec de nombreux autres blocs attendus ailleurs et masqués sous les arbres, la broussaille ou les hautes herbes.

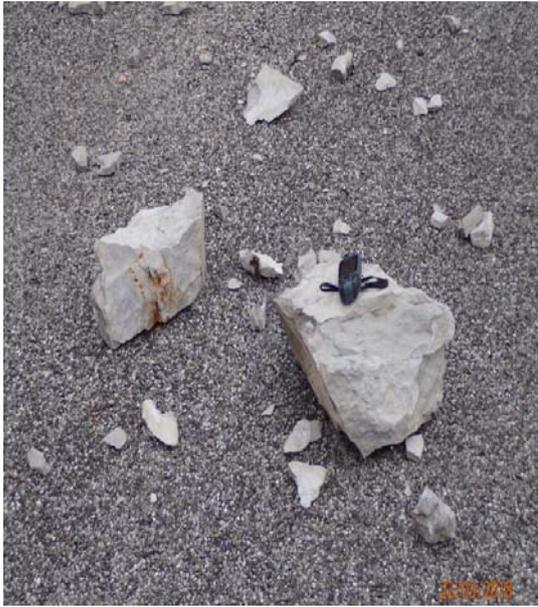
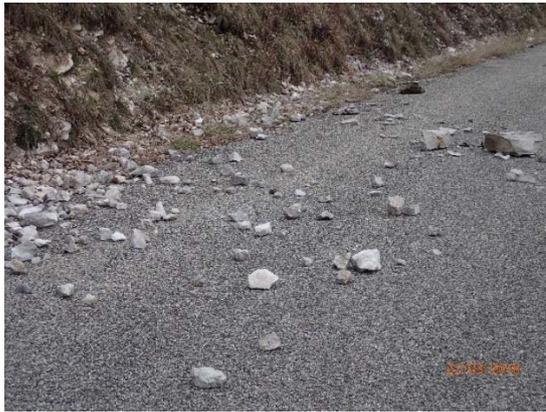
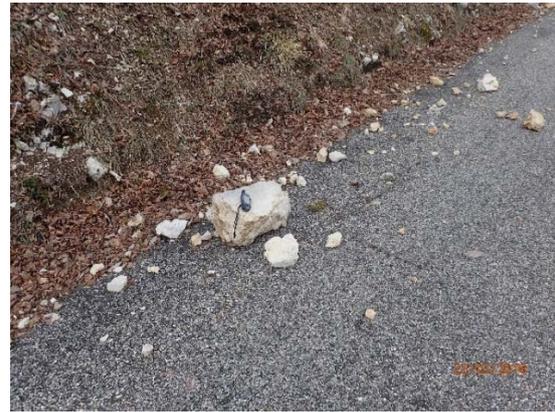
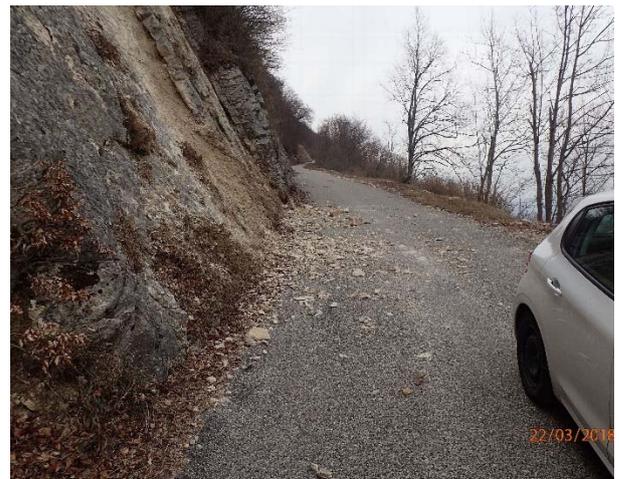
Une grande partie du linéaire (environ 80 %) est atteinte par des chutes de pierres dont le départ est lié au gel hivernal : il s'agit d'éléments rocheux la plupart de petits volumes (quelques cm<sup>3</sup>), mais dont 5 à 10 % atteignent et dépassent le dm<sup>3</sup> : on a recensé 8 petits blocs dépassant les 20 jusqu'à 50 l. Il y a aussi sur le bas-côté aval parfois des blocs plus gros, d'allure plus ou moins frais (dépassant 50 -100 l), soit repoussés hors du bitume par les quelques badauds qui forcent la fermeture de la route, soit issues des hivers précédents. Outre les petits blocs, il y a en 18 endroits des secteurs d'épanouissements pierreux plus importants qui ont été recensés.

*illustration 54 : chute de pierres et petits blocs par le gel hivernal épanchés sur la RD120 (hiver 2017-2018)*

Sur la portion de RD120 fermée en hiver sous les rochers de Milvendre et sur le flanc est du grand Colombier (pour Z > 480 m GF jusqu'à 870 m NGF), l'effet du gel hivernal a pu être observée avec une visite de la RD120 fermée avec le CD01 en fin mars 2017, soit 1 semaine avant que la route soit nettoyée puis ensuite ré-ouverte.

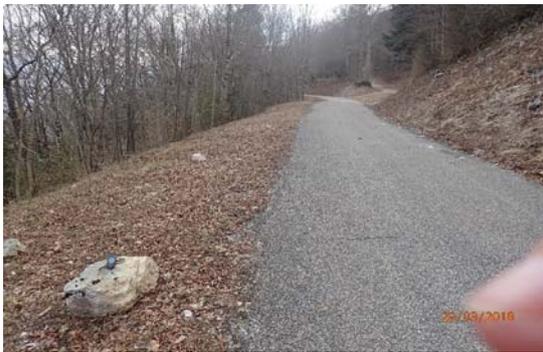
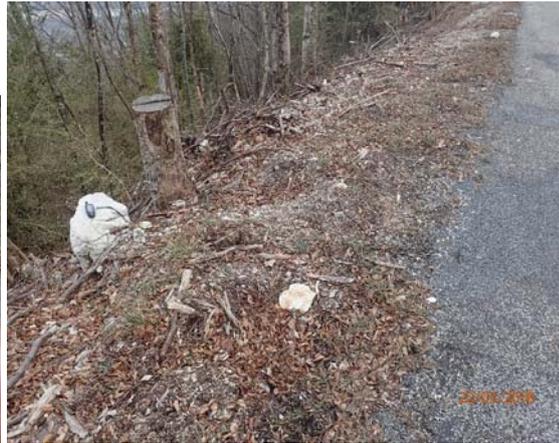
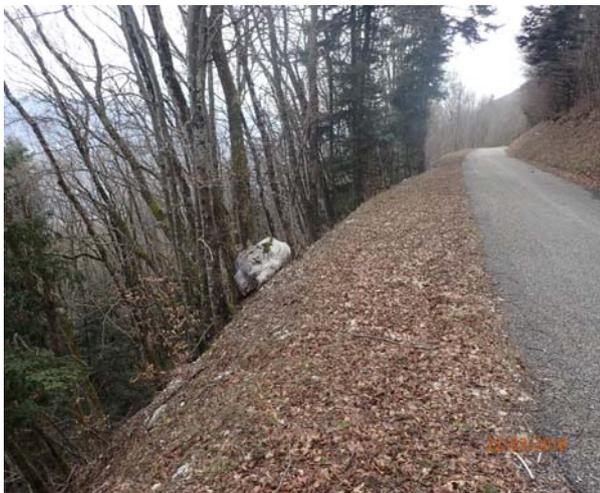
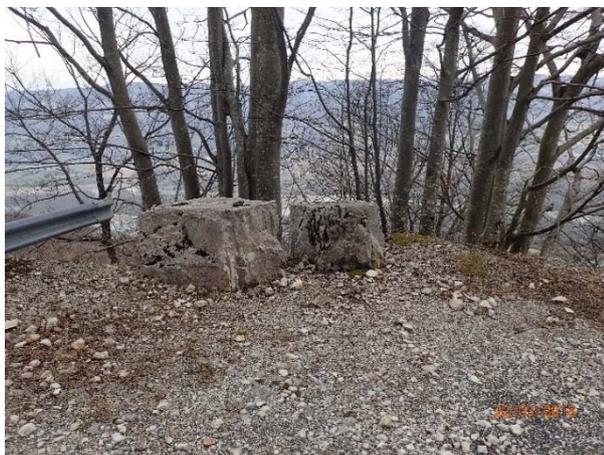
*illustration 55 : petits blocs frais sur le bas coté (de cet hiver ?). Quelques blocs moins frais voire sensiblement plus ancien*

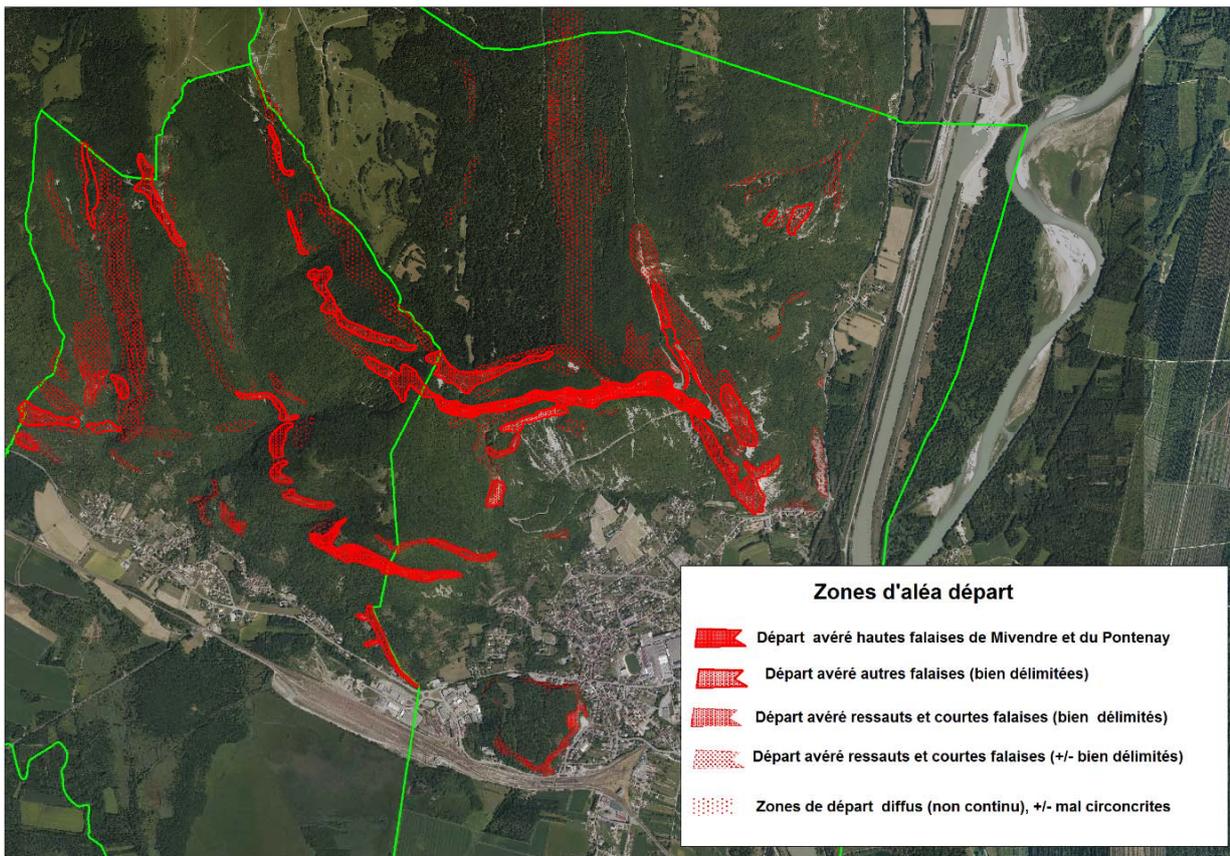
illustration 56 – carte des zones de départ potentiels de blocs – Fond Orthophoto 2016

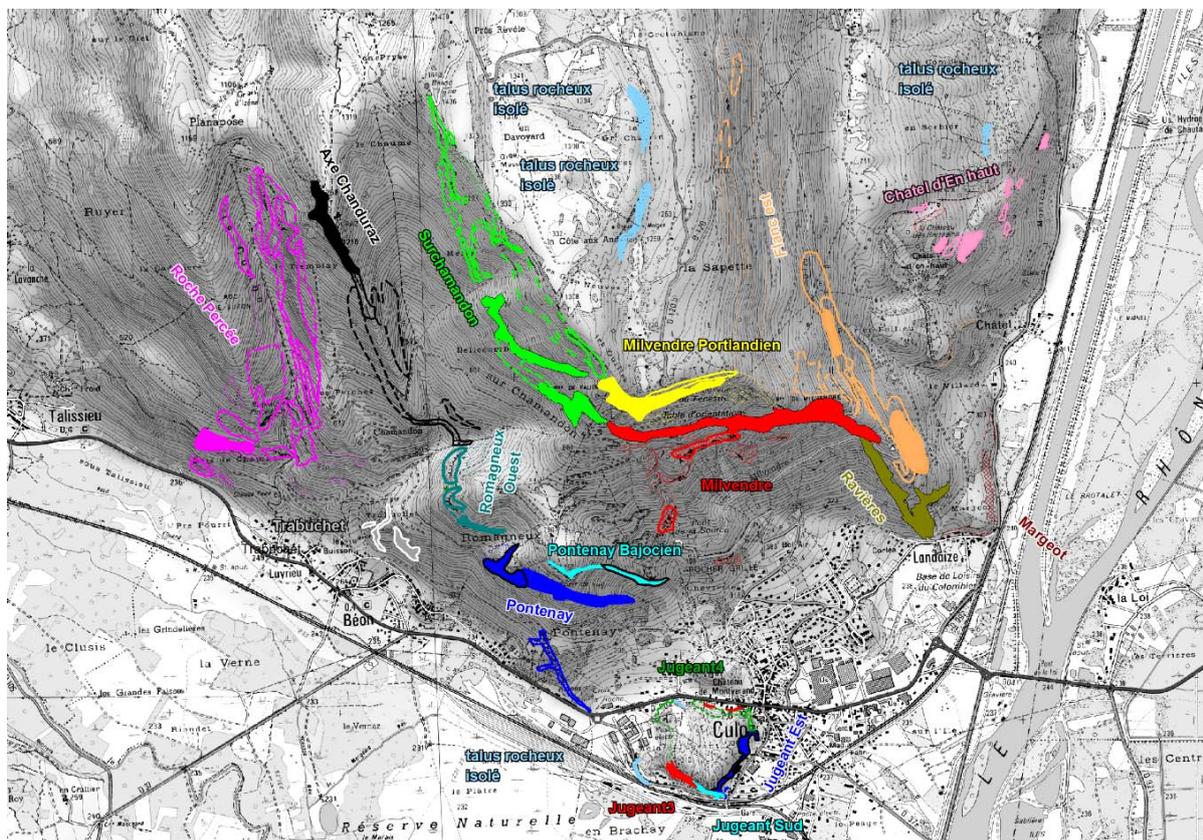
illustration 57 – ensembles (et zones) de départ homogènes – Fond Orthophoto 2016

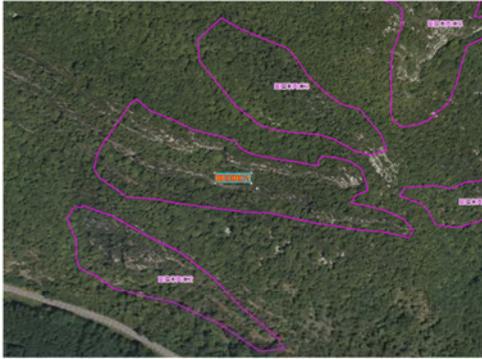
FICHE DE SITE	BEON	BEORC1
Localisation / Description falaises du Berriasien

Géométrie		
Géométrie Plusieurs barres continues de falaises étagées, hautes de 4 à 10 m. Ensemble globalement à découpe régulière suivant des axes verticaux de fracturation		
Mécanisme de rupture Ecaillage /Diedre / basculement / surplomb		
Volume total estimé 25 m3		
Volume unitaire 1-2 m3 (majoré à 4 m3 pour scénario retenu)		
Indice d'intensité <b>Elevée</b>		
Caractéristiques observés sur le terrain		
Reconnaissance	visuelle (++), approchée sans atteindre le pied d'éboulis	
Facteurs de prédisposition	Fracturation verticale (découpe en colonne et dièdre). Gel-dégel (face Sud en période hivernale).	
Facteurs aggravants	Végétation (peu marquée)	
Facteurs favorables	Léger amont pendage	
Cone d'éboulis	non continu en partie végétalisé	
Blocs présents	rien de repéré	
Indice d'activité <b>Faible voire moyen</b>

Autres observations	surmontées des falaises valangiennes (BEORC3) et surplombant (par chevauchement) les ressauts et falaises du Kimméridgien et du Tithonique (BEORC2)	
Images

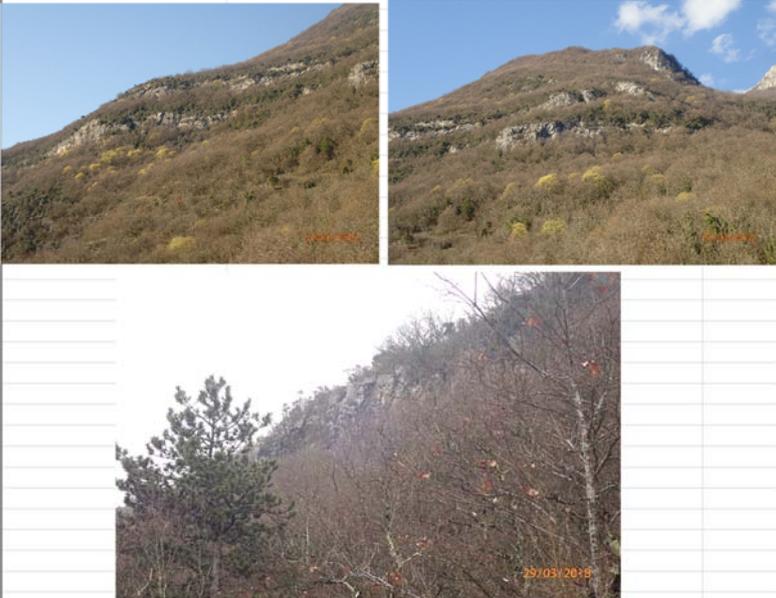
illustration 59 – exemple de fiche descriptive de zone

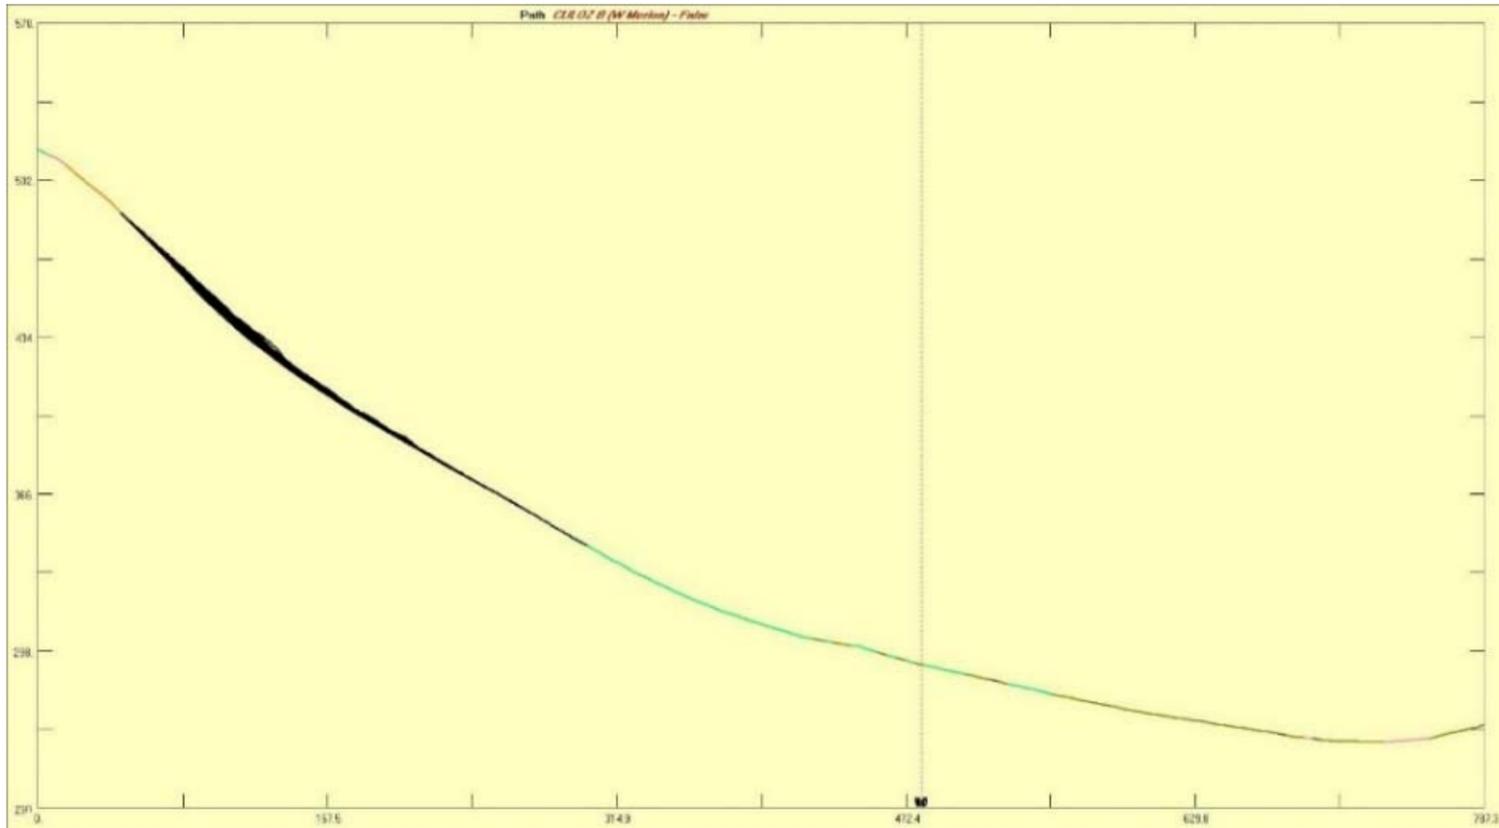
illustration 64 – exemple de restitution sur profil trajectographique (Profil Culoz B ; volume 7,5 m<sup>3</sup>)

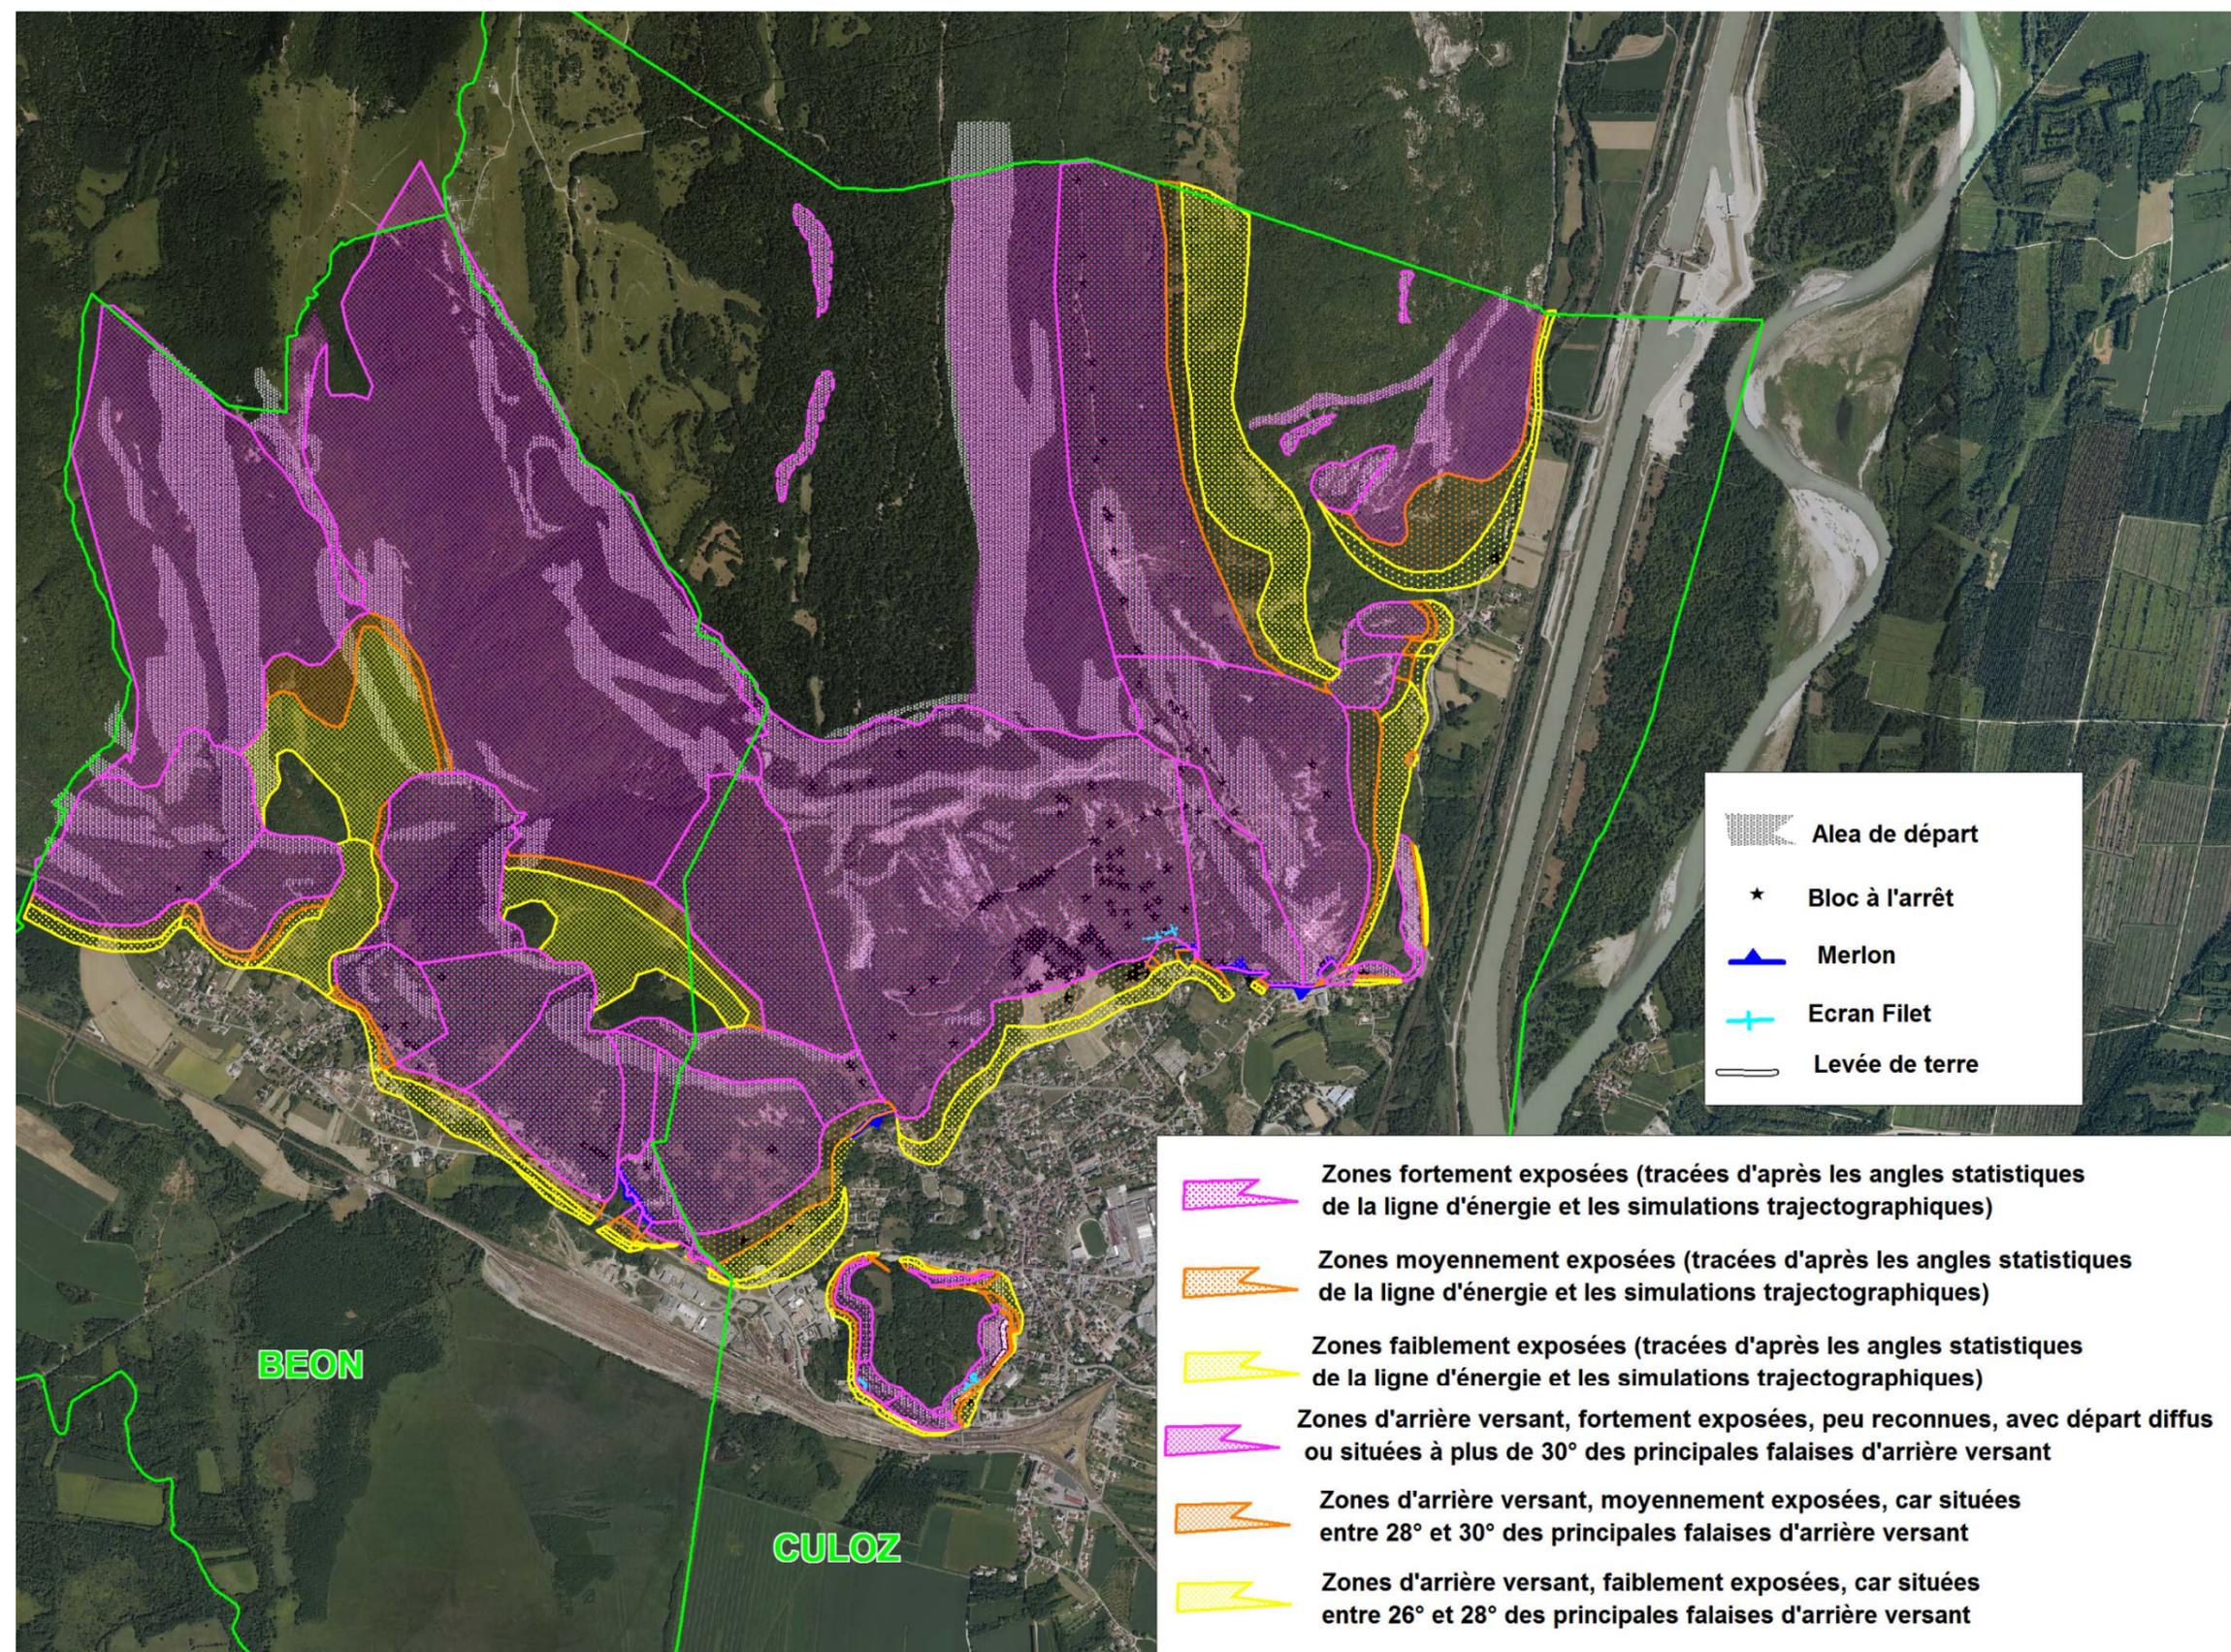
illustration 68 – Cartographie de l'enveloppe d'atteinte des blocs depuis les zones de départ identifiées

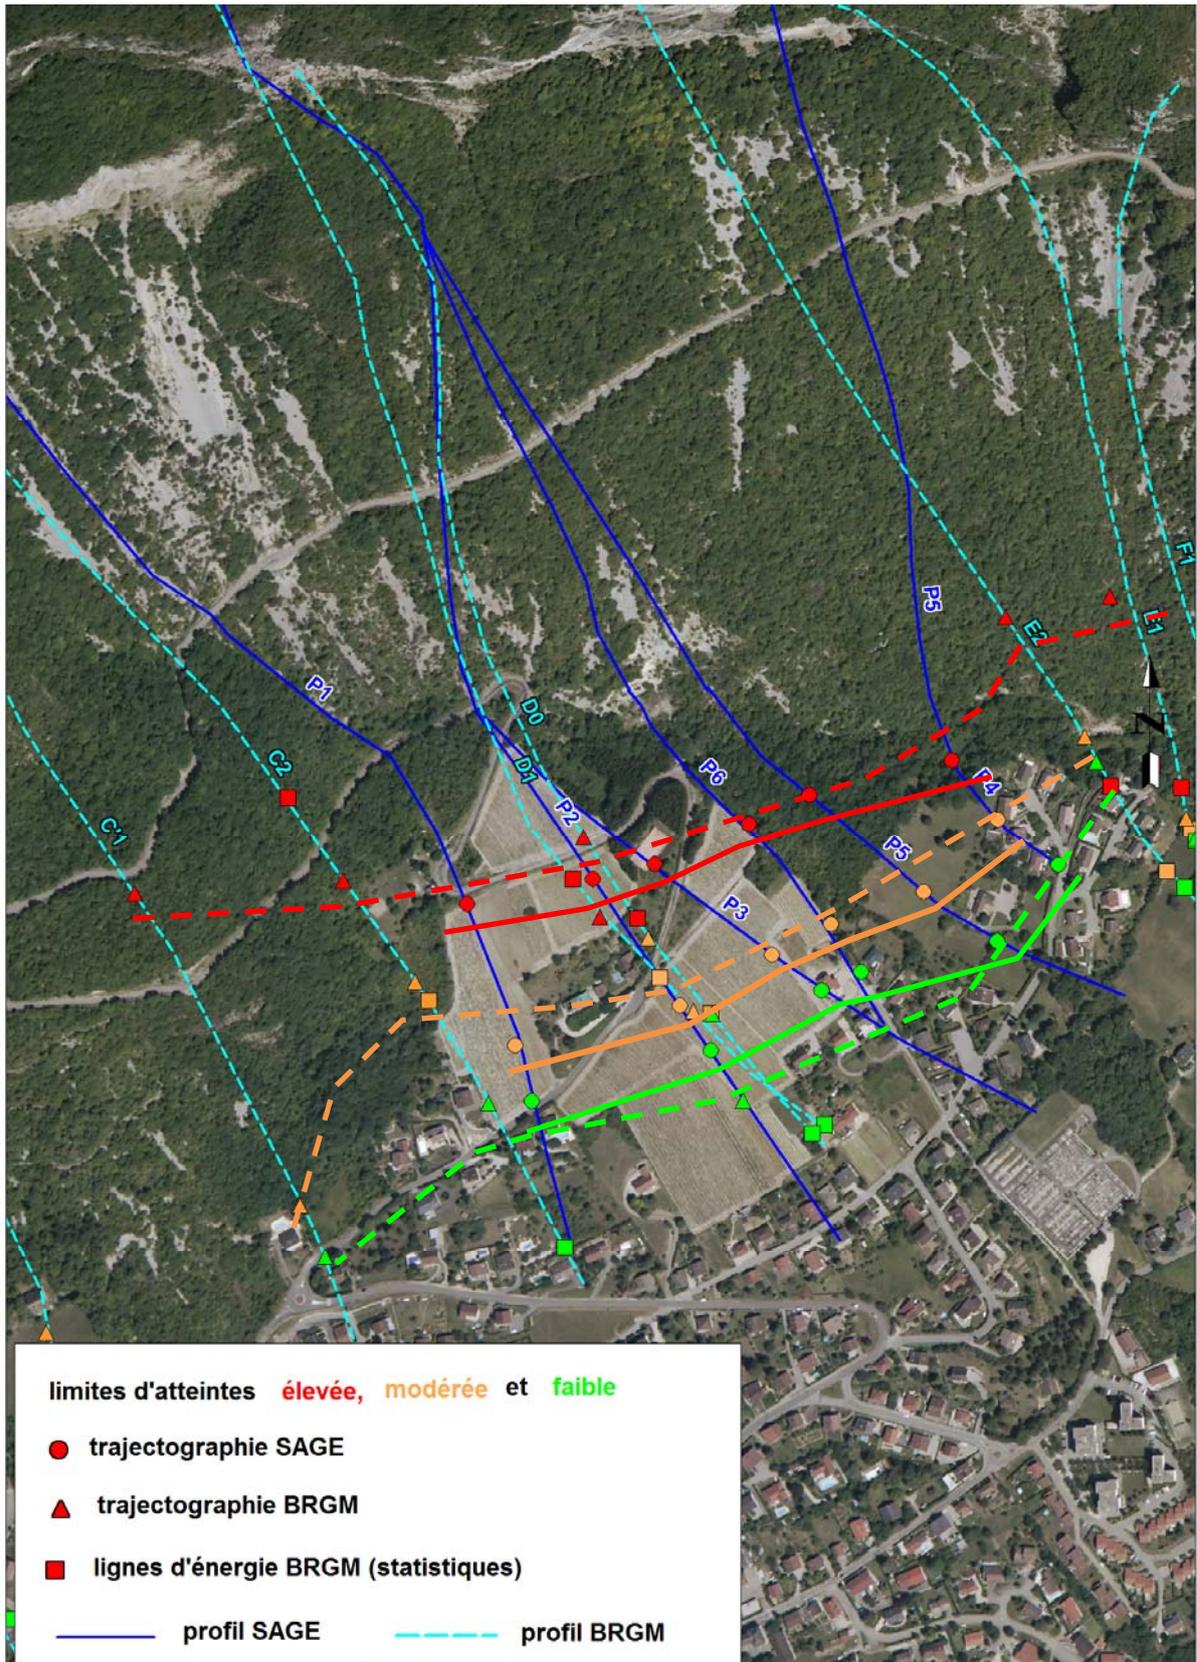
illustration 70 – comparaisons des résultats obtenus d'atteintes entre les méthodes trajectographiques (SAGE, BRGM) et de valeurs statistiques de la ligne d'énergie (BRGM). limites d'atteintes BRGM en traits discontinus et celles de SAGE en traits continus

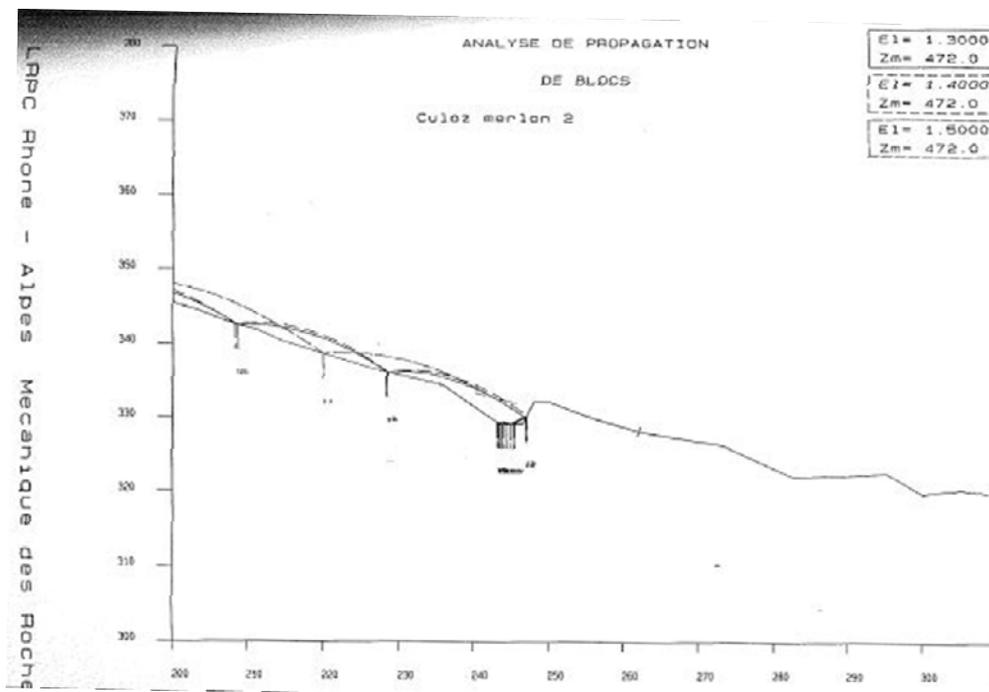
illustration 72 –exemple de profil trajectographique menée par le CEREMA dans le cadre du dimensionnement du merlon de Chantemerle (document 1998 consulté au CEREMA de Bron)

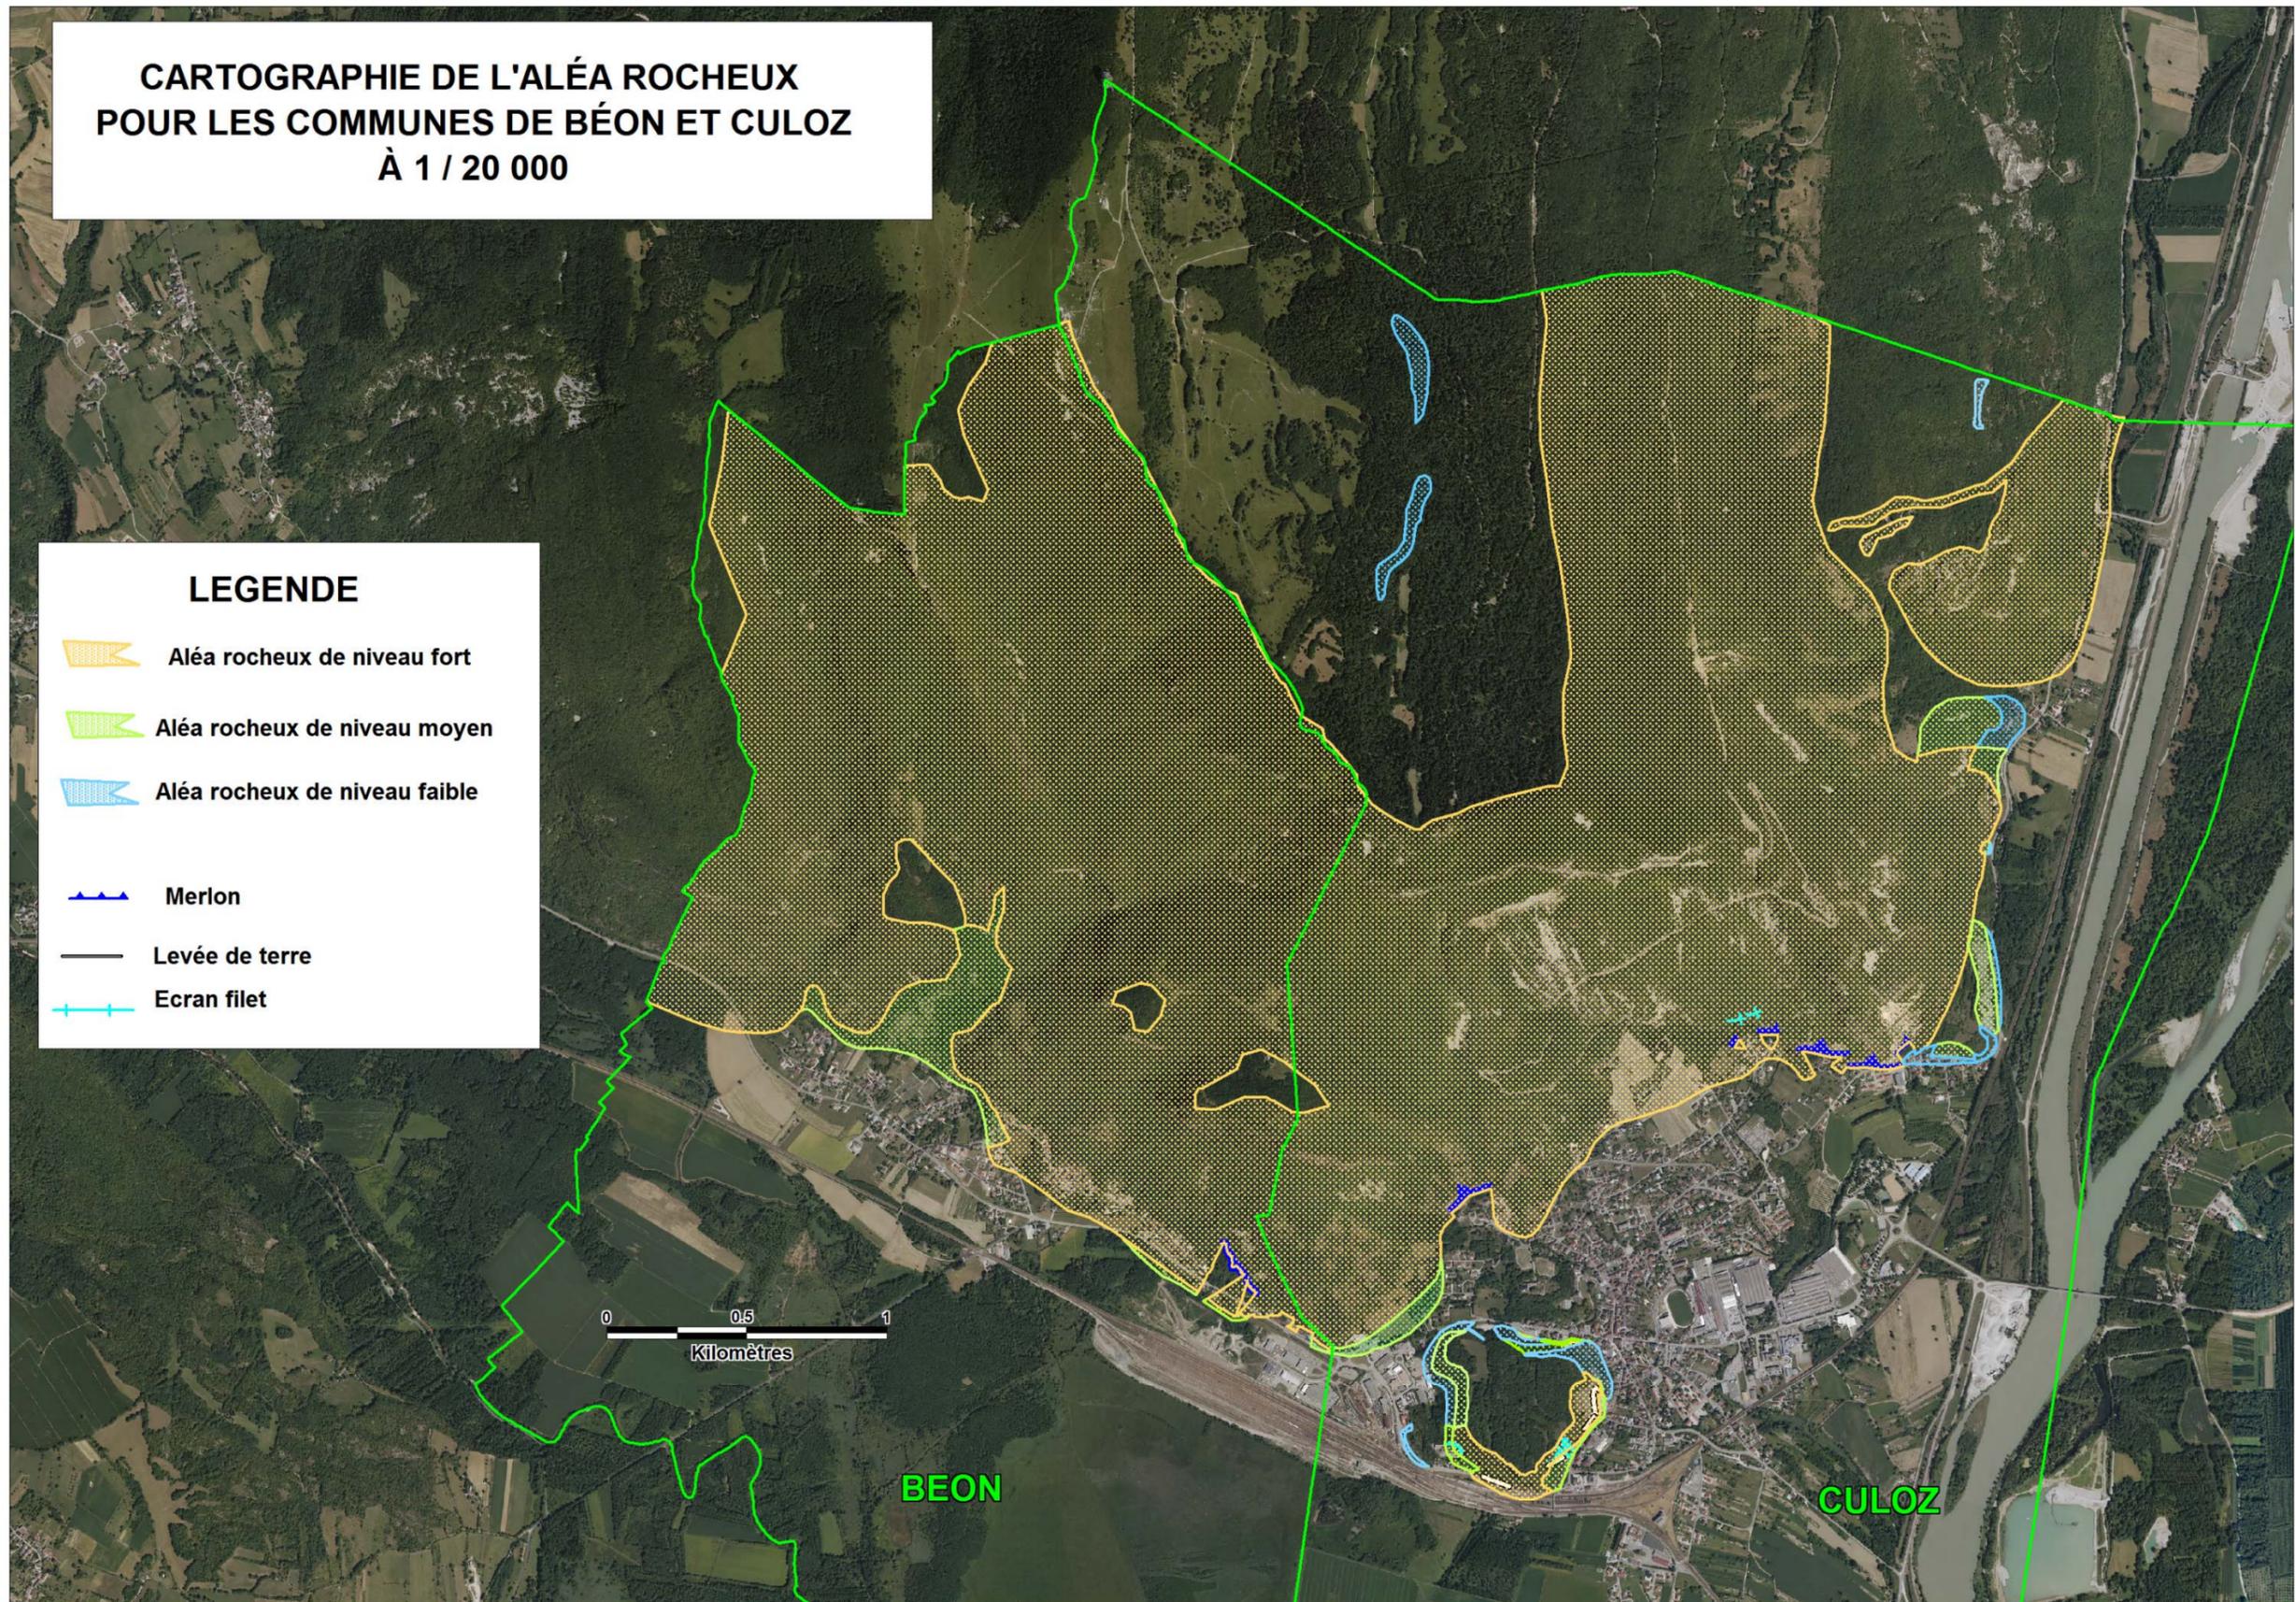
illustration 76 – carte de l'aléa chute de blocs sur les communes de Béon (01) et Culoz (01)

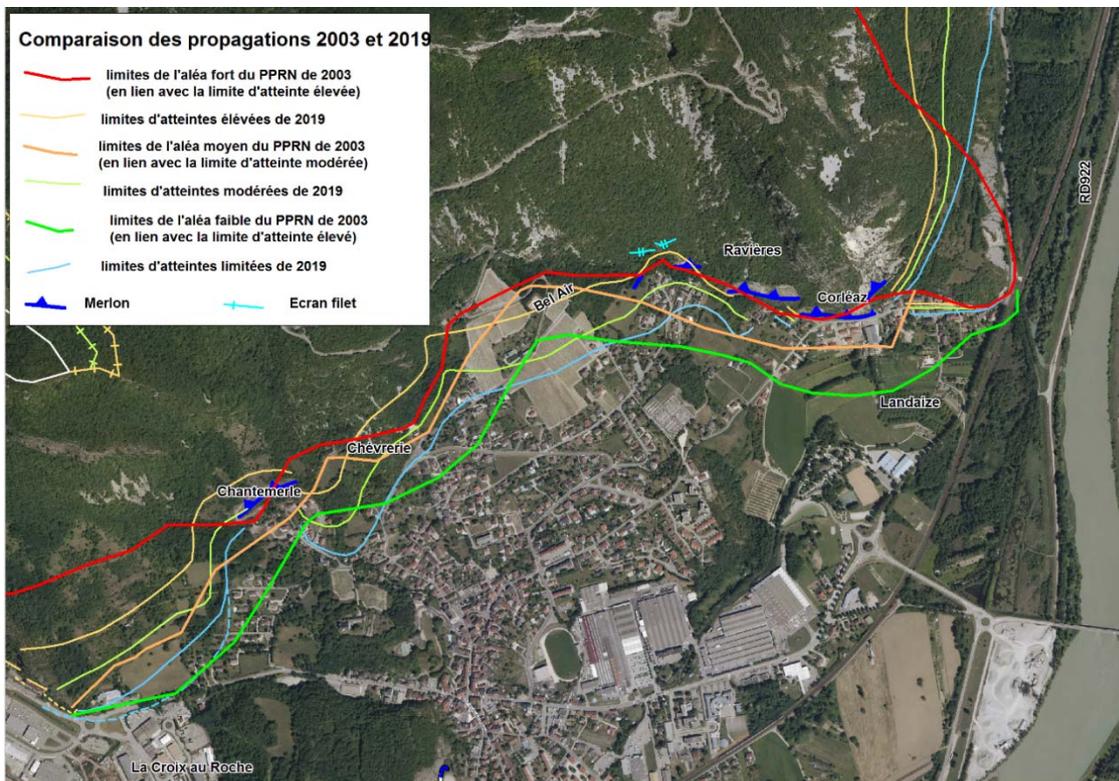
illustration 78 – comparaison des atteintes rocheuses de la carte d'aléa 2019 au zonage actuel existant 2003

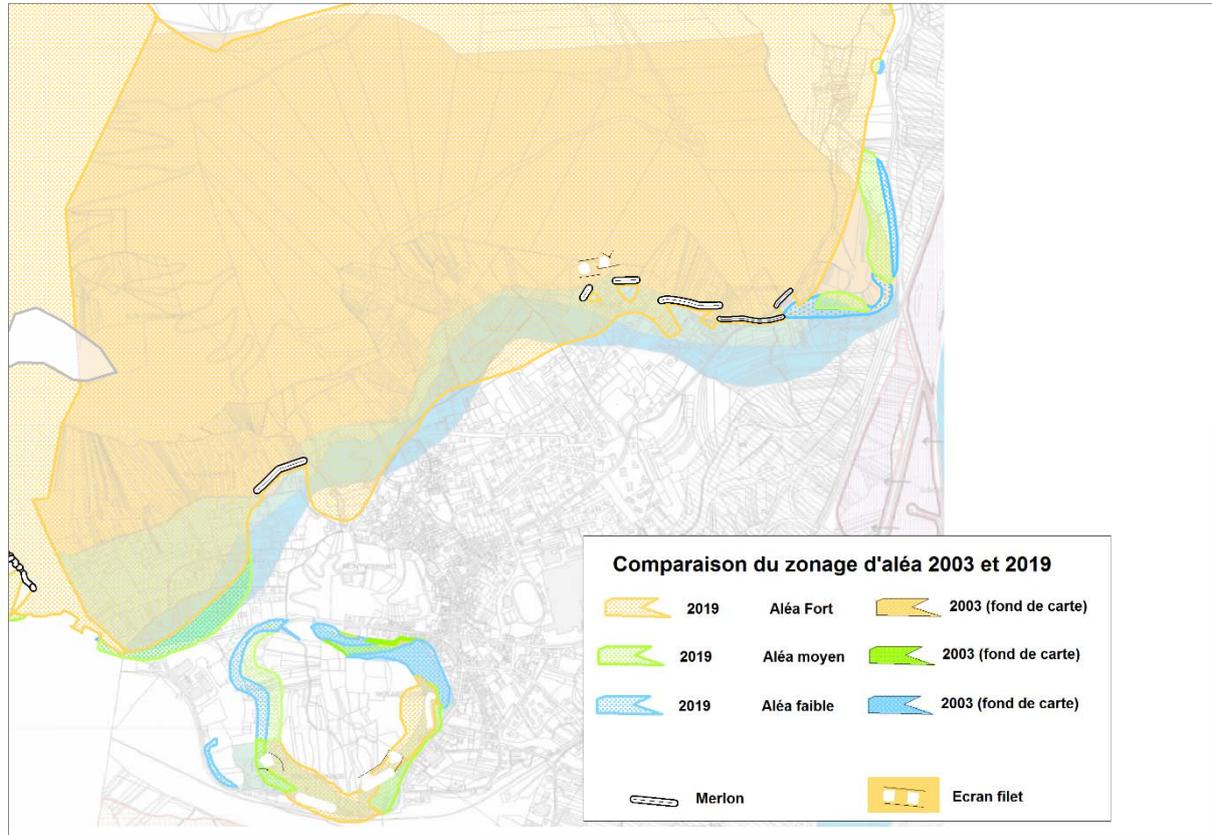
illustration 79 – comparaison de la carte d'aléa 2019 au zonage actuel existant 2003

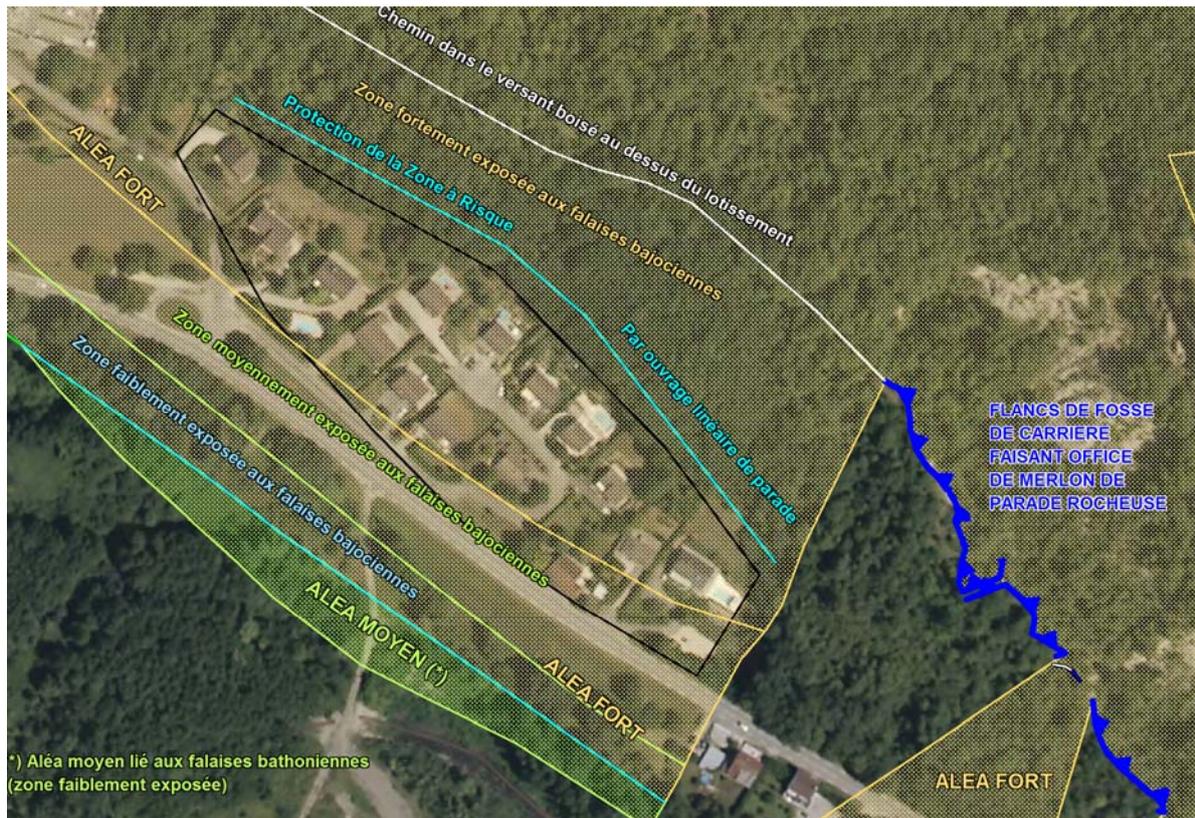
illustration 80 – Secteur à risque du lotissement des Chartreuses à Béon (Ain)

Entre ce chemin et la lisière du bois au contact du lotissement, il n'a pas été identifié en rapide reconnaissance du sous-bois d'éléments rocheux significatifs arrêtés dans cet intervalle de bas de versant. La quasi-totalité de ces maisons (14/15) serait situé dans la zone fortement exposée avec la maison la plus en aval versant n'étant que moyennement exposée.

Le lotissement reste assez récent (quelques décennies tout au plus), sans historique rocheux signalé sur son emprise, avant ou après sa réalisation. En amont du lotissement, une activité rocheuse avérée s'étend des falaises jusque sur un chemin situé 40 m au-dessus de la lisière des bois où une activité pierreuse et hivernale est surtout observée (illustration 80).
