## Révision du Plan Local d'Urbanisme

### Pièce 6.3.1 : Annexes - Porter à Connaissance de l'aléa chutes de blocs

**Objet : porter à connaissance de l'aléa chute de blocs et effondrement rocheux sur les communes de Béon et Culoz**

L'aléa porté à connaissance est issu de l'étude cartographique de l'aléa chute de blocs et effondrement rocheux des communes de Culoz et Béon, réalisée par le BRGM.

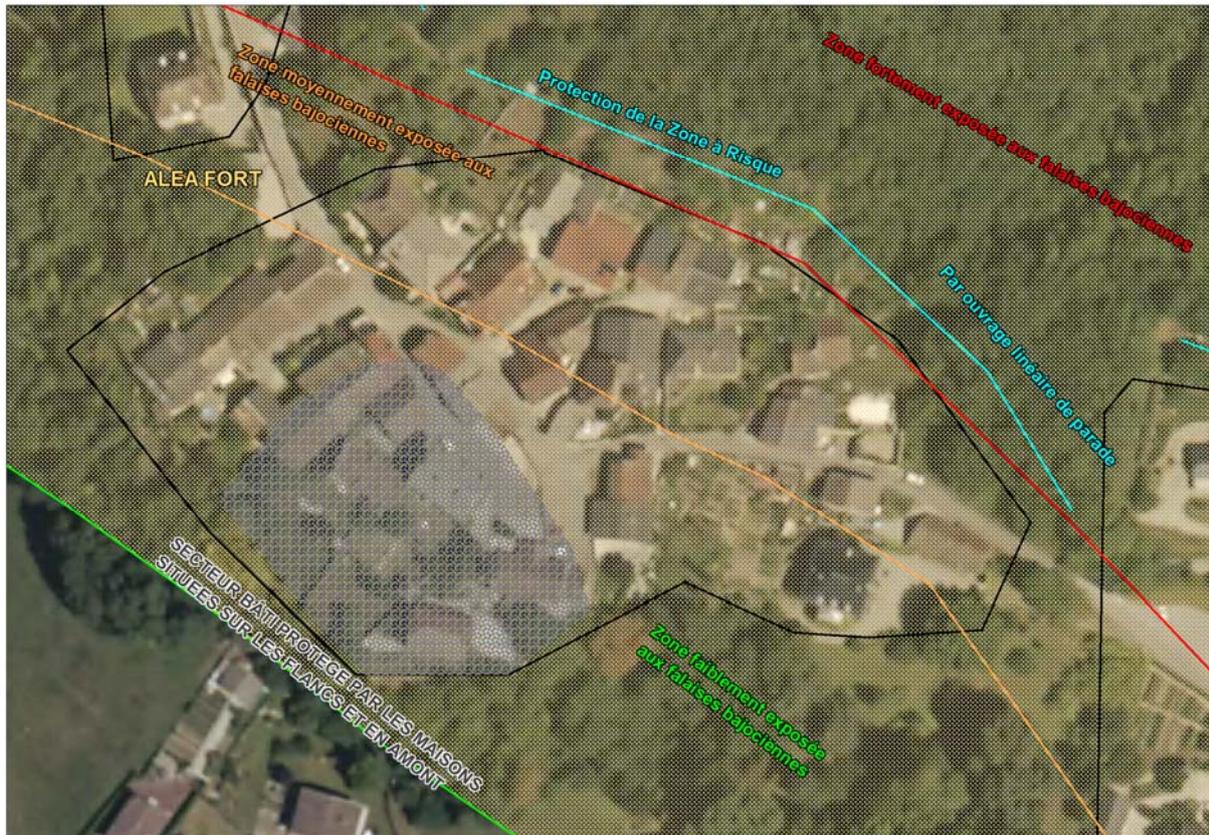
illustration 81 – Secteur à risque du centre bourg ancien de Béon (Ain)

Les maisons sont réparties (illustration 81) en gros pour moitié en zone moyennement exposée (13) et sinon en zone faiblement exposée (11 et l’Eglise en plus).

Bien qu'implanté juste en aval d'un dôme rocheux proéminent à l'extrémité ouest des falaises de Ponthenay, qui présente par ailleurs de larges et grandes cicatrices (certes d'allure ancienne) d'arrachement rocheux, aucun événement rocheux affectant le centre historique ancien de Béon n'a été rapporté, signalé. Sur le flanc ouest de versant, une seconde falaise bajocienne certes de dénivelé moindre, entre 30 et 50 m est en prolongation des falaises de Ponthenay. Le bourg implanté en pied de versant bénéficie néanmoins sur son amont immédiat d'une bande de "glacis" présentant une pente moins prononcée que sur le restant du bas de versant. Or la protection offerte par une première rupture de pente en aval de ce glacis, mais aussi des matériaux affleurants plus fins concourt certainement à limiter la propagation rocheuse plus en aval vers le bourg (et au final on n'inventorie aucune maison du bourg ancien située dans la zone fortement exposée).

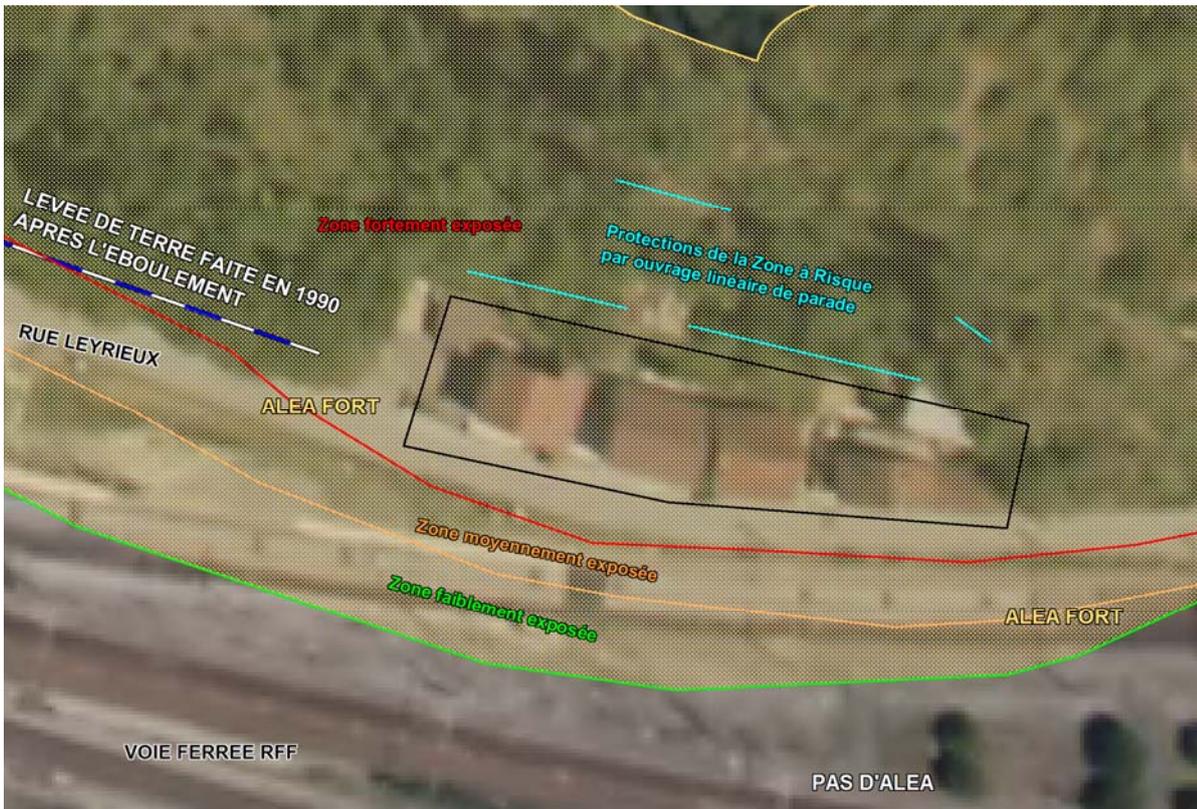
illustration 85 – Secteur à risque de la rue Leyrieux au sud du Jugeant à Culoz (01) et projet de mise en sécurisation de 2012 (IMSRN)

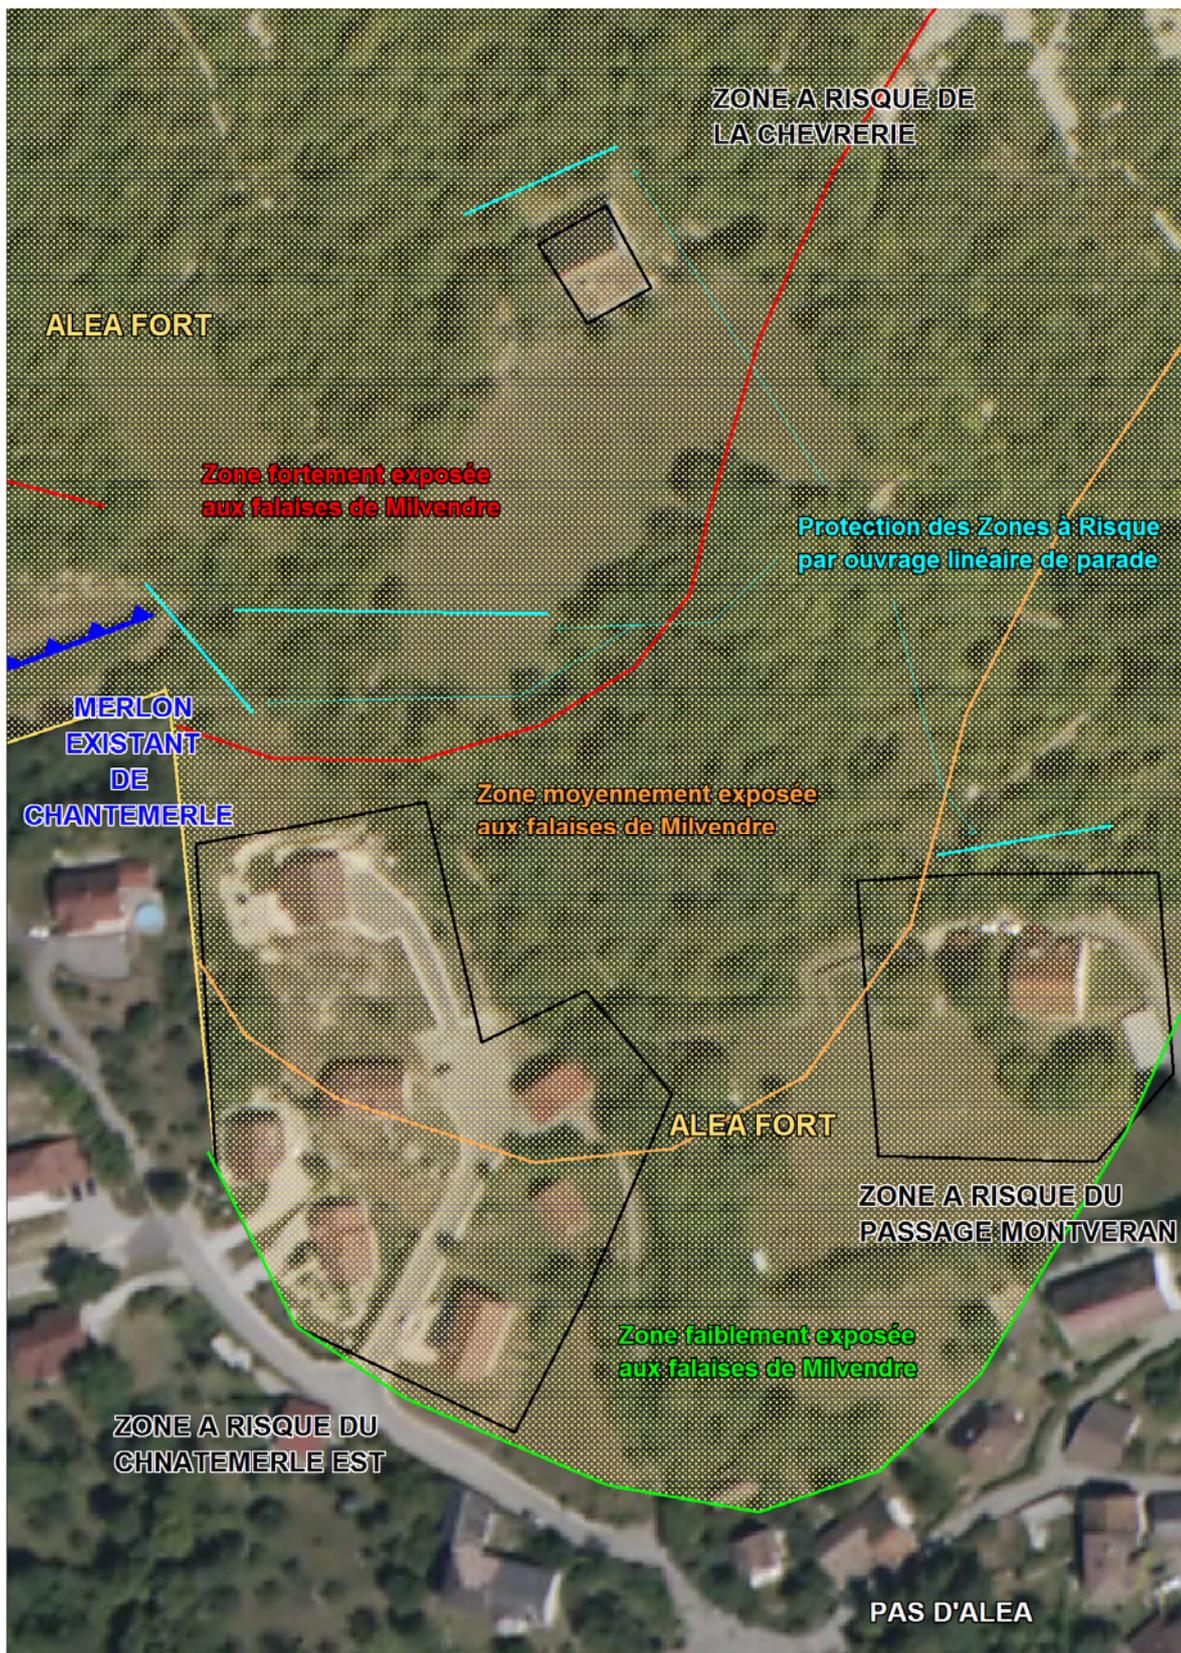
4 maisons en amont de la rue d'Abert Fériér et la maison dans le virage sont réparties en deux sites voisins mais distincts et elles sont faiblement exposées. Et c'est donc plus deux ouvrages de protection plus qu'un seul ouvrage unique qui semble à préconiser

illustration 87 – Secteur à risque de Chantemerle-Est et petits secteurs périphériques voisins (Chèvrerie, Montvéran à Culoz (01))

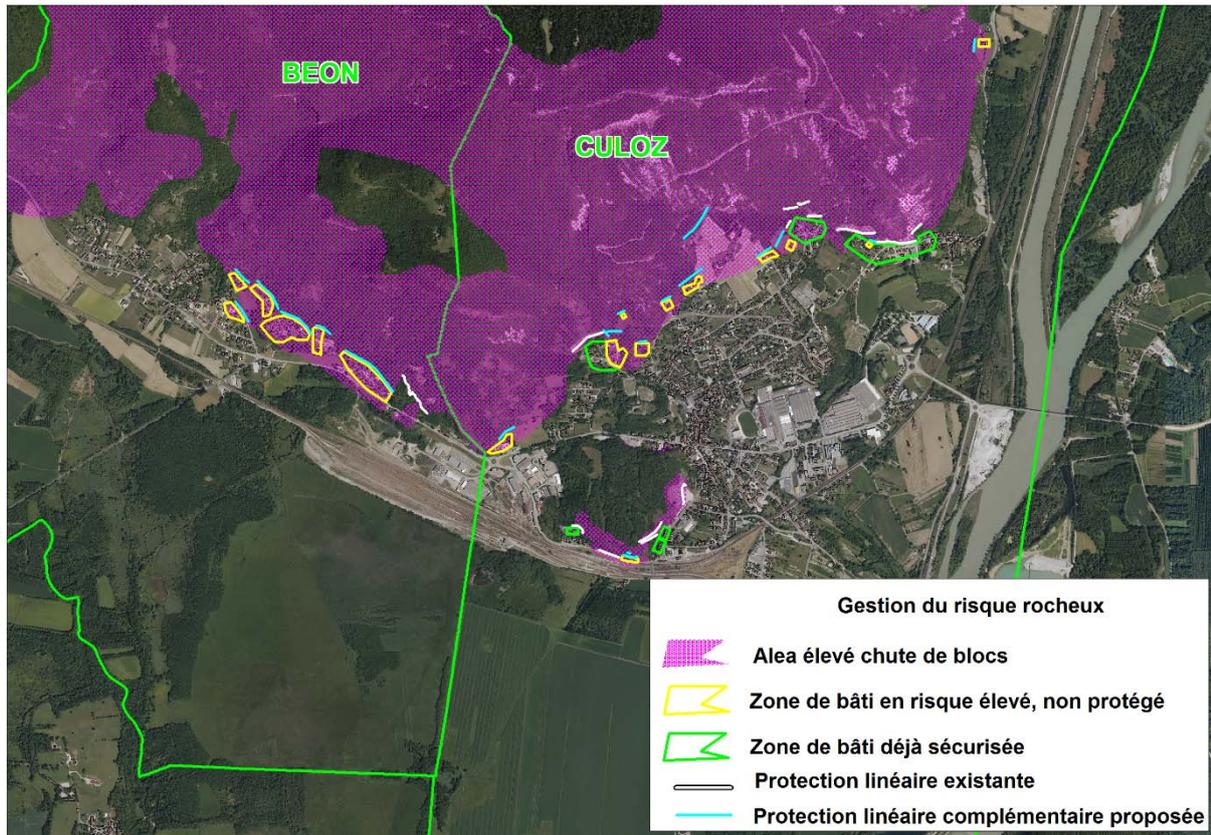
illustration 92 – carte globale des éléments de protection proposés
